天津河西天津达建丰城市环境有限公司
“6·25”一般物体打击事故调查报告

编制单位：河西区政府事故调查组

编制时间：2026 年 8 月 26 日

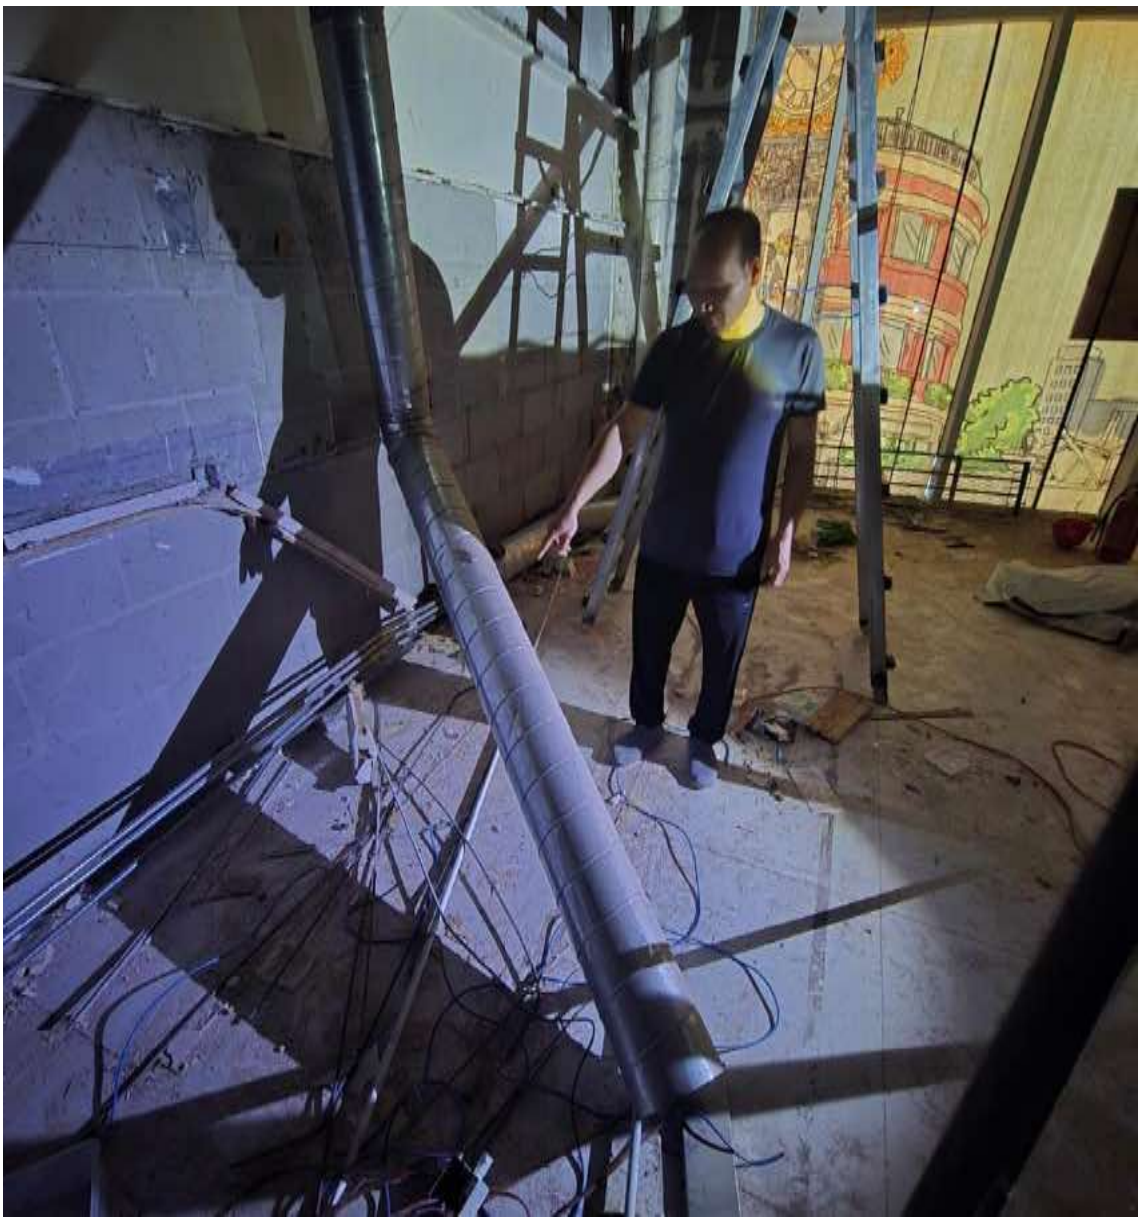
面积 180.66 ㎡，室内整体层高 4.75m，室内地坪至顶部通风管道垂直距离为 3.78m。现场遗留钢制人字梯一具，梯子完全撑开直立高度 2.9m，平放总长 2.95m，梯身设置 9 级踏步；地面勘验发现两处血迹痕迹，经询问白色安全帽为田某庆事发时所戴，安全帽的下颚带完好。

图 1 田某庆作业佩戴的安全帽及拆除风管所用工具

图 2 高处作业所用钢制人字梯

图 3 死者田某庆跌落位置

图 4 砸中田某庆头部风管
