横琴粤澳深度合作区深井村西侧排洪渠及排涝泵站工程“1·13”一般坍塌事故调查报告

横琴粤澳深度合作区事故调查组

2025年4月7日

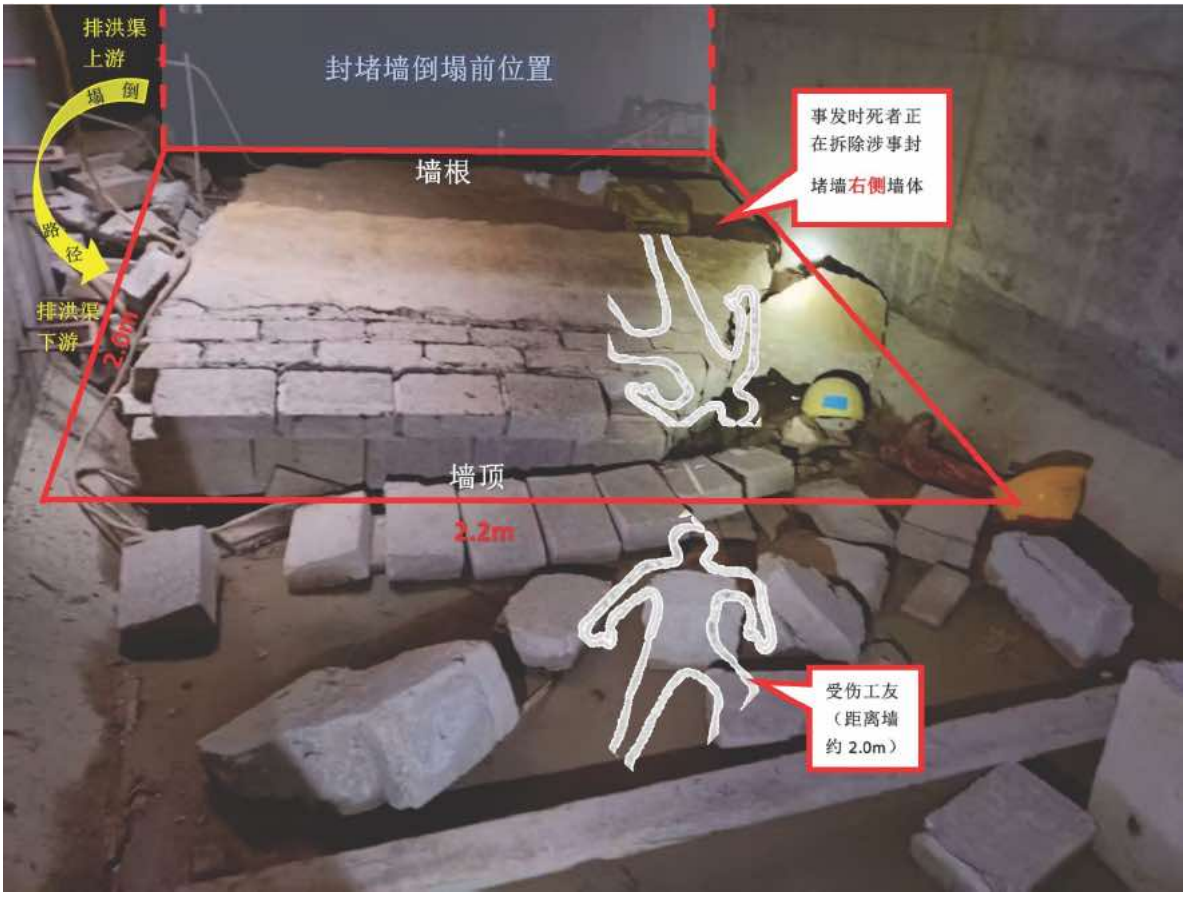
图 1 事故发生现场图

同日下午14时许，在陈某文拆除至墙体根部右侧区域时，墙体根部右侧约三分之二厚度已被贯穿，涉事封堵墙失稳倒塌、砸中陈某文的胸部及背部，部分砖块散落擦伤潘某先的右手及右脚。（见图1）

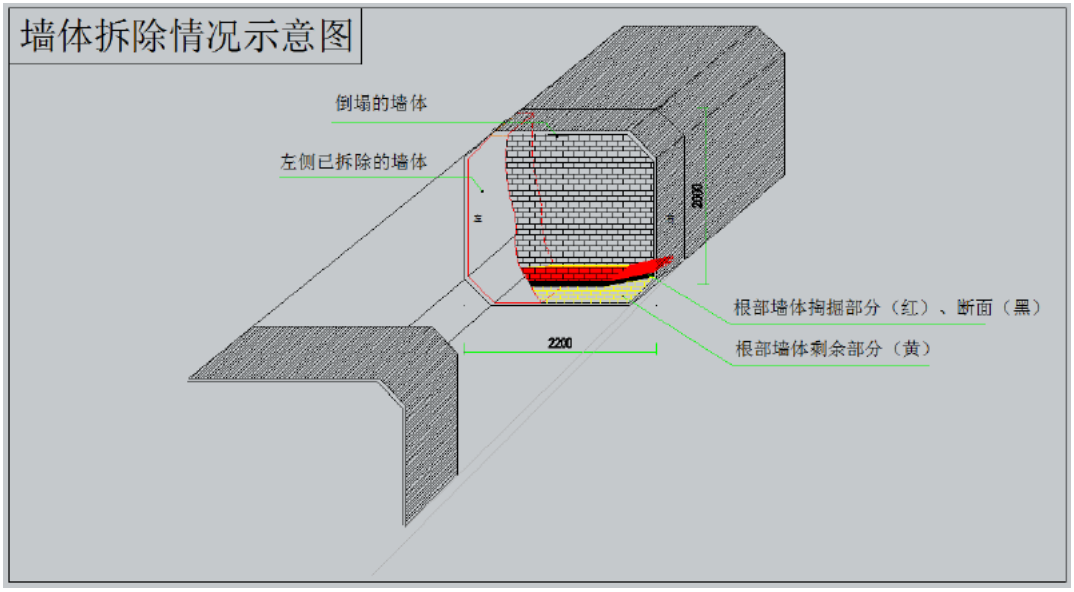
图 4 墙体拆除情况示意图

拆除作业人员已拆除墙体左侧，使墙体左侧与排洪渠钢筋混凝土结构侧壁完全分离，并掏掘墙体根部右侧区域将其逐步横向贯穿，形成带状空间（见图 4、图 5）。拆除作业人员继续拆除墙体根部右侧区域时，剩余的下部少量墙体不能稳定支撑松动的上部墙体，导致墙体在自重作用下向凿打侧倾倒（见图 6）。

事故调查组经调查询问、检测鉴定及组织专家分析论证，认定本次事故的直接原因为：陈某文违规使用墙体底部掏掘方法作业，导致墙体失稳并在自重作用下倾倒，造成人员伤亡。
