四川乐芙特建设工程有限公司
“8·23”一般触电死亡事故
调查报告

“8·23”一般触电死亡事故联合调查组

2023 年 10 月 26 日

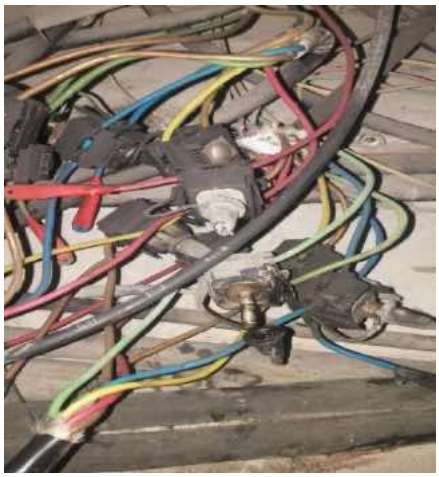
事故直接原因是：李双未佩戴绝缘手套、绝缘鞋，趴在低压电线桥架上进行拉线工作。

事故直接原因分析：李双安全意识淡薄，在进行拉线工作时没有佩戴绝缘手套、绝缘鞋。自身操作不当，趴在桥架上方进行拉线工作。

架自身厚度0.2m。桥架内导线采用穿刺线夹对接，对接穿刺线夹导线连接的裸露部分采用绝缘套帽隔离。事故发生后，专家现场勘察发现出事点桥架内一处绝缘套帽脱落，绝缘套帽和裸露部分有触电痕迹。

（一）乐芙特公司进一步强化对从业人员的安全教育培训提醒工作人员遵守法律法规和安全操作规程。
