保亭县“2•15”沉船事故调查报告

2021-07-19 17:48 来源：省政府保亭县“2·15”沉船事故调查组

2021年2月15日10时50分许，一艘冲锋舟在保亭县毛拉洞水库毛感乡库区因超载沉没，导致5人死亡。

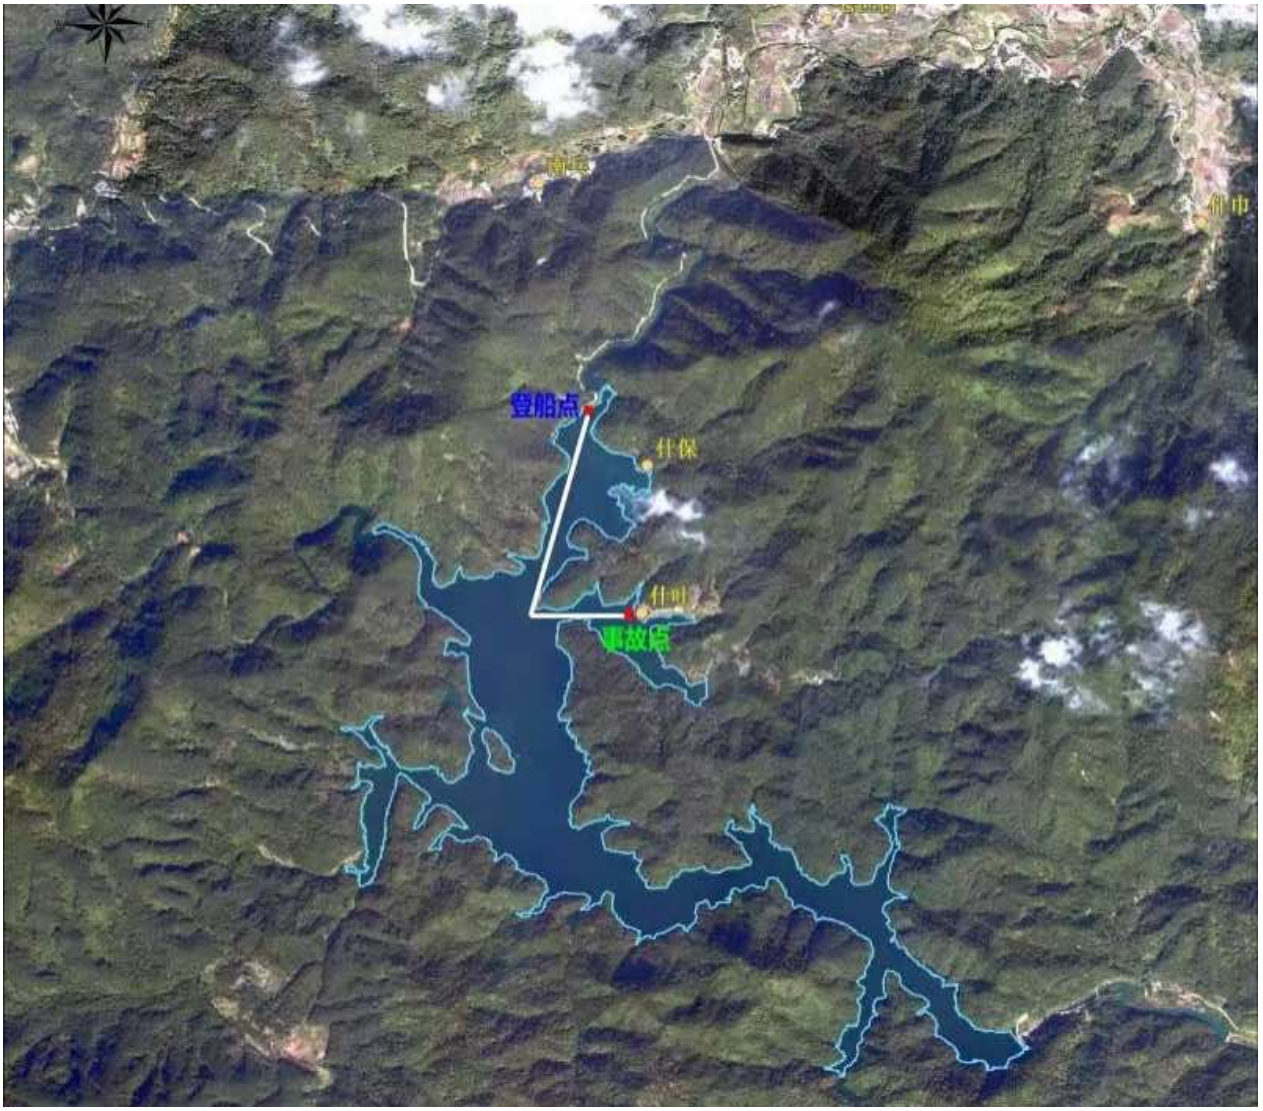
冲锋舟由金华通晟科技有限公司生产，型号FB600，玻璃钢材质，长6米、宽1.8米、高0.75米、重297公斤，核载人数12人，2019年8月27日生产，配有40马力船挂机1台。

石永取没有经过冲锋舟驾驶的专业培训，未从事公务活动，私自使用公务冲锋舟搭载家人、亲戚到水库游玩，驾驶冲锋舟时违规超载（核载12人、实载18人），导致沉船造成5人溺亡。

（二）各市县要认真汲取这起事故教训，切实加强冲锋舟的管理。明确管理使用单位的职责，建立并严格落实定点存放、专人保管、专账登记、专物专用等管理和监督制度；做好冲锋舟的日常管理、驾驶人员培训、应急演练等工作；强化冲锋舟的维护保养，配备相应的救生设施，确保冲锋舟安全使用。
