嘉定安亭上海嘉定延锋座椅系统有限公司“3·5”一般机械伤害事故调查报告

嘉定区生产安全事故调查组

2024 年 5 月 11 日

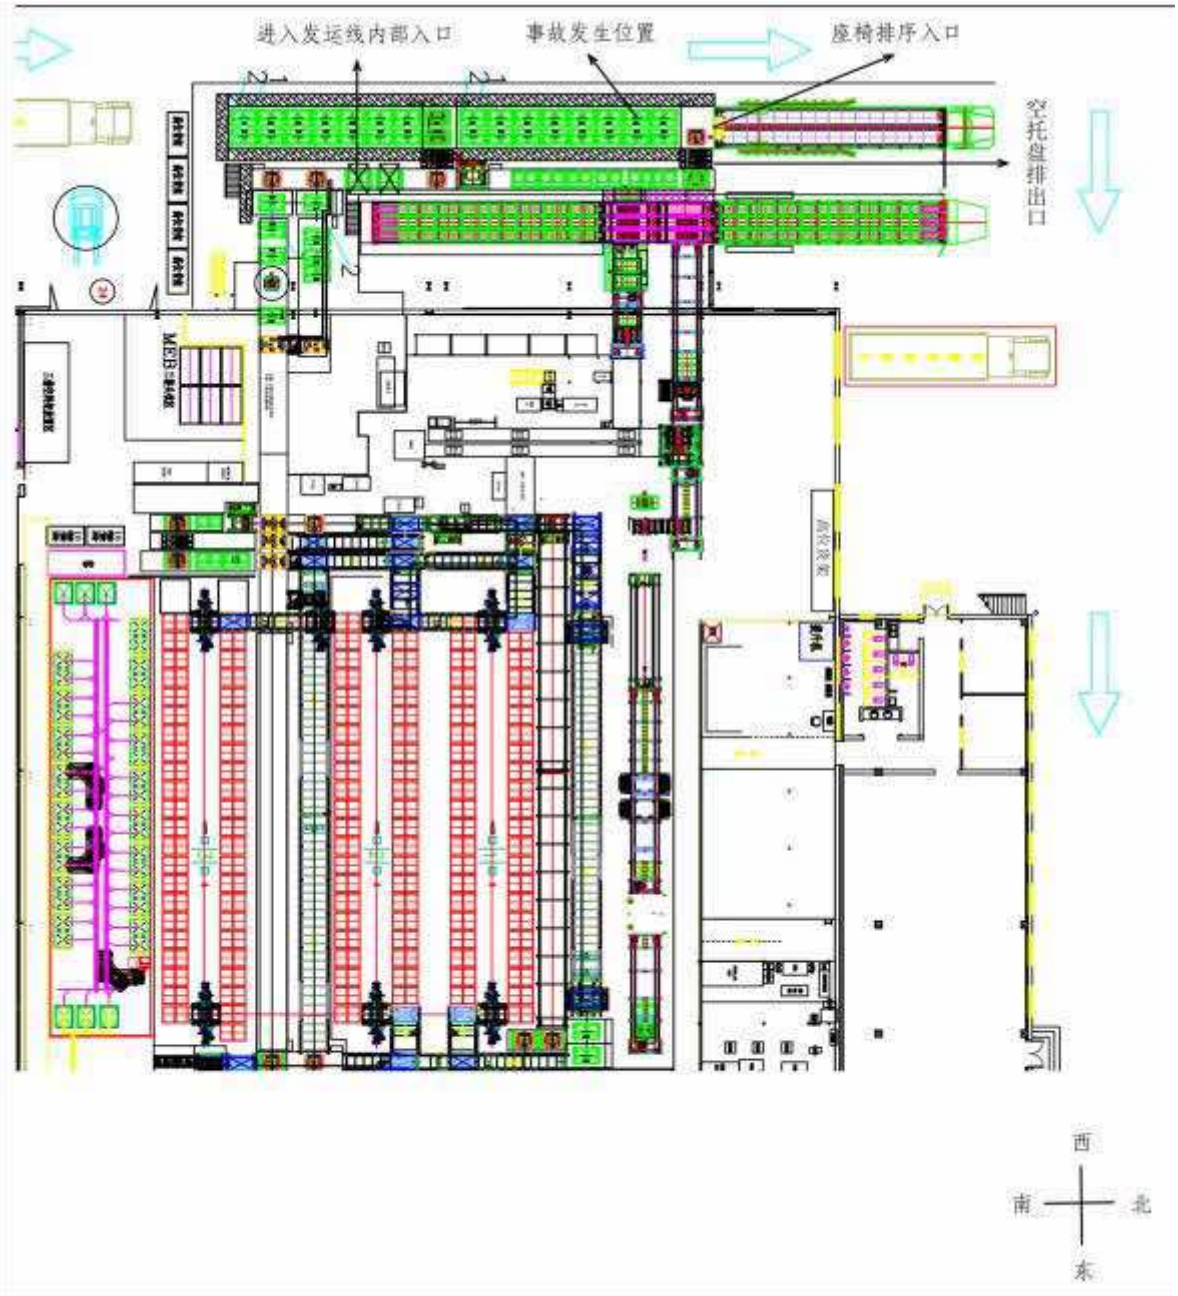
发运区域

经现场勘查，事故发生位置在发运线最西侧输送带的靠北部（见上图），在事故发生前运送座椅的沪 FE8683 红色大型货车停在发运线最东侧入口位置；在沪 FE8683 货车的西侧（发运线的北端）有一个开口，为空托盘排出口，该排出口非发运线正常

查看嘉定延锋座椅公司监控发现，孟令爱于 2 时 11 分 20 秒由发运线空托盘排出口（非正常入口）进入发运线一层内部，此时发运线处于运行中，至 2 时 13 分 33 秒发运线停止运行，期间未见孟令爱离开发运线内部，2 时 34 分 40 秒张阳发现孟令爱被卡在发运线内部空托盘与发运线立柱之间（见图四）。
