广西桂华成有限责任公司“8·16”冒顶事故调查报告

2022年8月16日上午8时20分左右，广西桂华成有限责任公司-105中段（由湖北中色公司矿山工程技术有限责任公司承包）3331采场19#-20#漏斗处，发生一起冒顶事故，造成1人死亡，直接经济损失125万元。

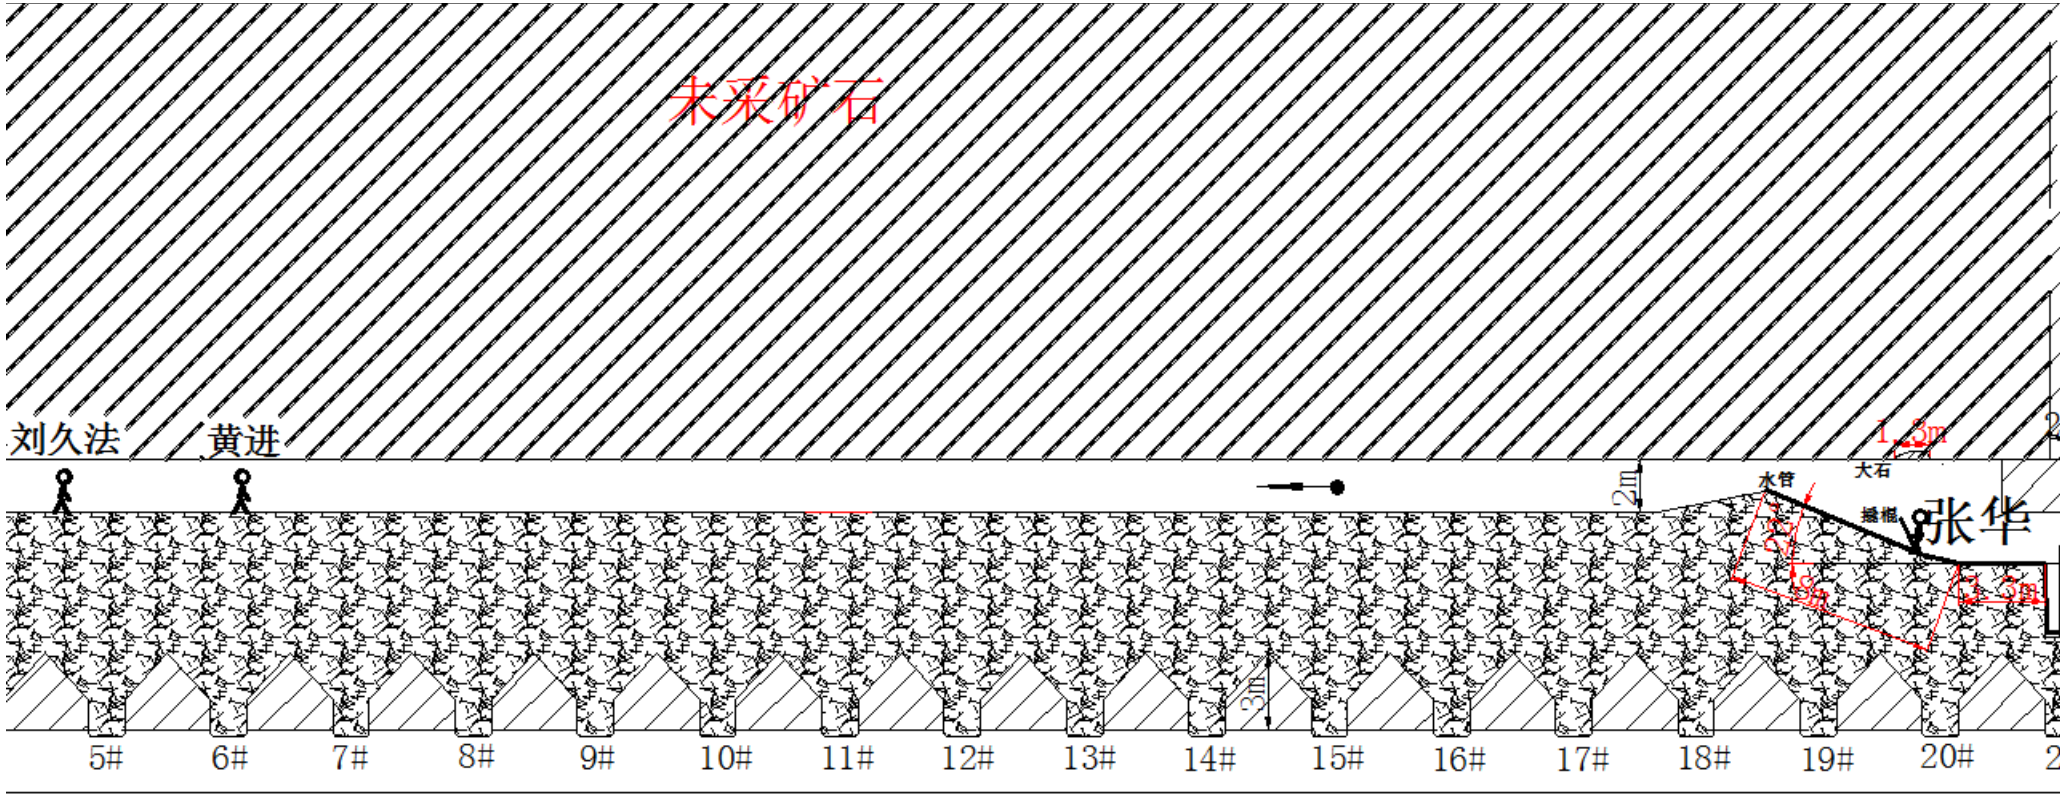
矿石围岩的稳定性，钨锡床矿脉和围岩界线清晰，矿石与围岩较为稳定,矿山在开采过程中,一般不用支护,坑道内很少见到严重的片帮冒顶现象,但局部地段稳定性较差,主要有:断层通过页岩地段,岩石受挤压厉害,形成破碎带,其两侧岩石,因受地下水的影响,常较为松软,岩石稳定性较差。D2y42底部泥质灰岩和页岩,厚度约2~10m,受挤压后较松软和破碎,一般需要支护。矿床上部个别矿脉部分地段,石英呈砂糖状,甚为构散,矿脉中空洞也较为发育。矿床上部近地表地段受风化较为强烈，稳定性也较差。

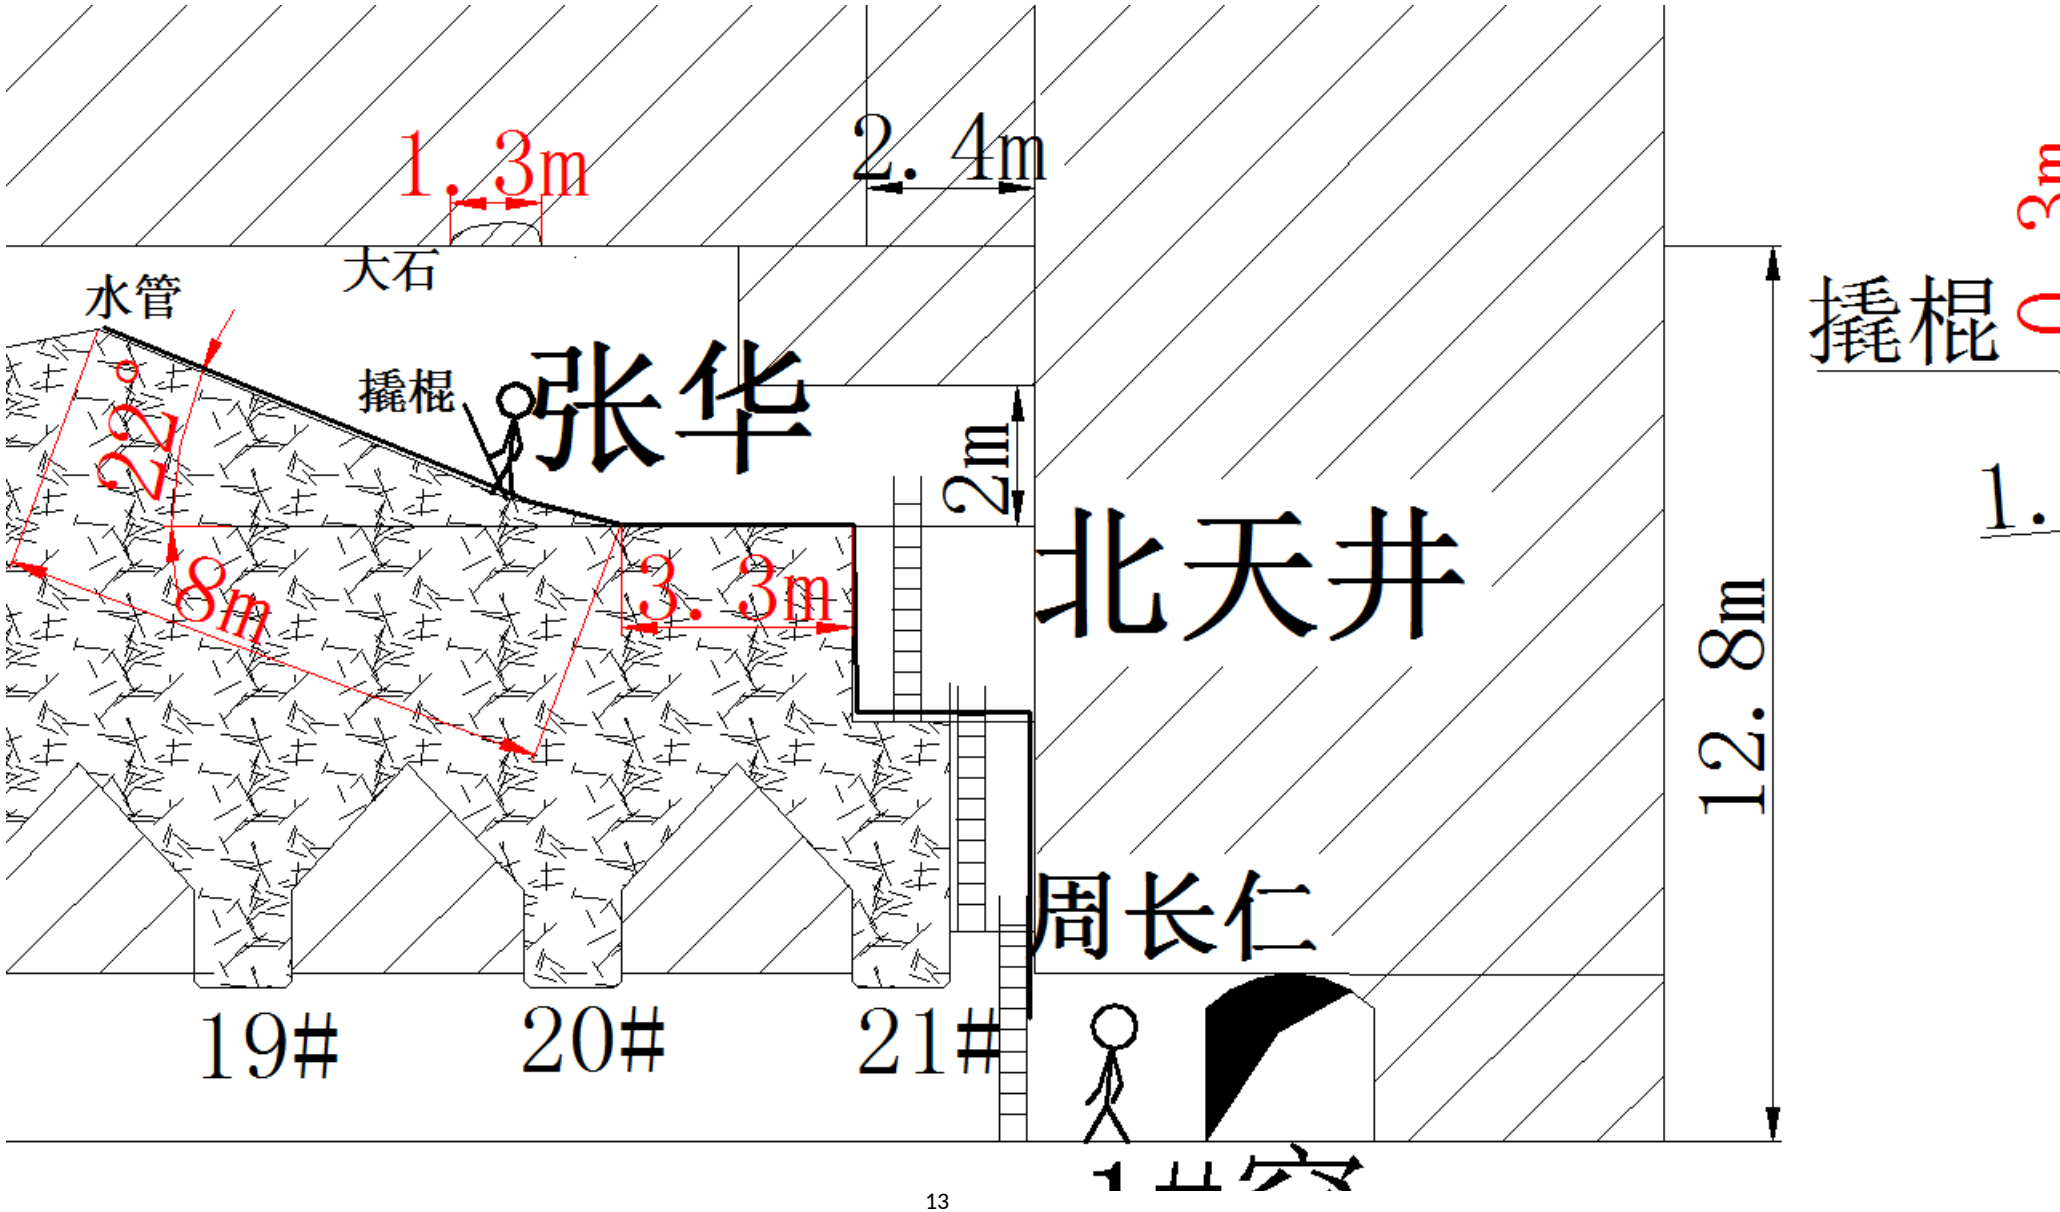
3331采场事故现场示意图

3331采场设计长度97.8米、平均脉幅0.8米、采幅1.1米、回采工作面高2米。19-20#斗现场实际采幅1.3米、回采工作面高3.5米-4米。该采场13#斗往北顶板和帮壁围岩发育多条节理裂隙,相互交错,部分含云母、泥质夹层,易形成大块松裂浮石。

冒落岩石长约1.3米、宽约0.8米、厚约0.3米,重约600kg;从北天井至18#斗位处已摆设洒水用的水管；现场有两根长度分别为1.5米、2米的撬棍。

根据事故现场勘验及相关询问取证分析，该起事故直接原因是: 张华安全意识淡薄，自我防护意识差，站位不对、违章作业，不在安全位置手持撬棍进行撬毛作业，未及时处理顶板浮石消除安全隐患，工作面爆破后顶板存在松石，对现场潜在的风险判断不足，单人违章进入爆破后未经撬毛处理区域进行作业，被顶板大块松石冒落砸中导致事故发生。

（一）桂华成公司及外包施工单位深刻吸取此起事故的教训，**一是**认真履行安全生产主体责任，切实加强事故隐患排查治理工作。**二是**加强节假日关键敏感时间节点的安全工作部署，制定相应安全工作措施，确保安全、技术人员力量充足，人员到位到岗。**三是**认真做好安全生产日常检查，及时消除事故隐患。**四是**组织采矿、安全、地质、测量等工程技术人员，开展冒顶事故防范专题研究，根据冒顶事故发生的条件一一制定可行的预防措施，细化安全管理规定，遏制冒顶事故。
