宁夏能化银星二号煤矿“12·20”一般运输事故调查报告

宁夏能化银星二号煤矿“12·20”事故调查组

2026 年 2 月 12 日

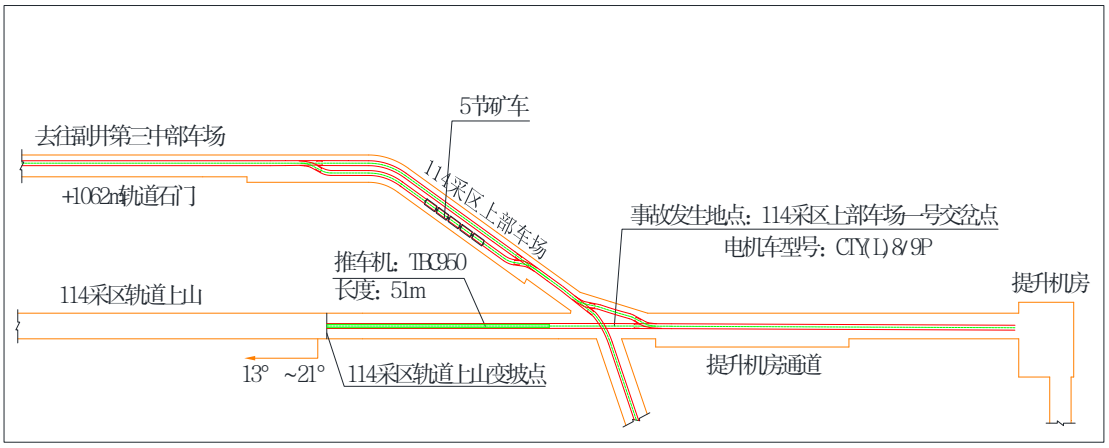
事故现场示意图

20 日 1 时 02 分，高某某指挥李某某用电机车顶推液压支架平板车往推车机方向，使用一块木板（长 1050mm、宽 100mm、厚 50mm）顶推液压支架平板车；1 时 03 分，液压支架平板车已通过一号交岔点中心，此时木板松动掉落、高某某探身在电机车与液压支架平板车之间将木板复位，电机车继续顶推时木板断裂，高某某处于两车之间，头部被挤伤。

事故发生地点位于114采区上部车场一号交岔点中心，轨道型号30kg/m，车场已做硬化处理。涉事电机车为CTL8/9GP型防爆蓄电池电机车，自重8t，平板车为MPC50-9型，自重2.9t，平板车上装载液压支架顶梁1件，重11.8t。平板车装载的液压支架顶梁最外沿突出平板车边缘450mm，已超出平板车自身长度，属于“超出平板车长度运送物件”情形。电机车与液压支架平板车分离、处于114采区上部车场一号交岔点中心两侧，两车间距18m，分别处于静置状态。电机车前端左侧上部留存挤压痕迹及明显血迹，两车之间一号交岔点中心轨道旁有木板一根，已断裂为两截，地面残留木质碎屑及大量血迹，木板断裂面呈现不规则脆性断裂。现场靠巷道边缘放有2根长度为2.5m的自制硬连接装置。
