彭山江口四川晟誉包装材料有限公司“6·8”一般机械伤害事故调查报告

彭山江口四川晟誉包装材料有限公司

“6·8”一般机械伤害事故调查组

2025 年 7 月 8 日

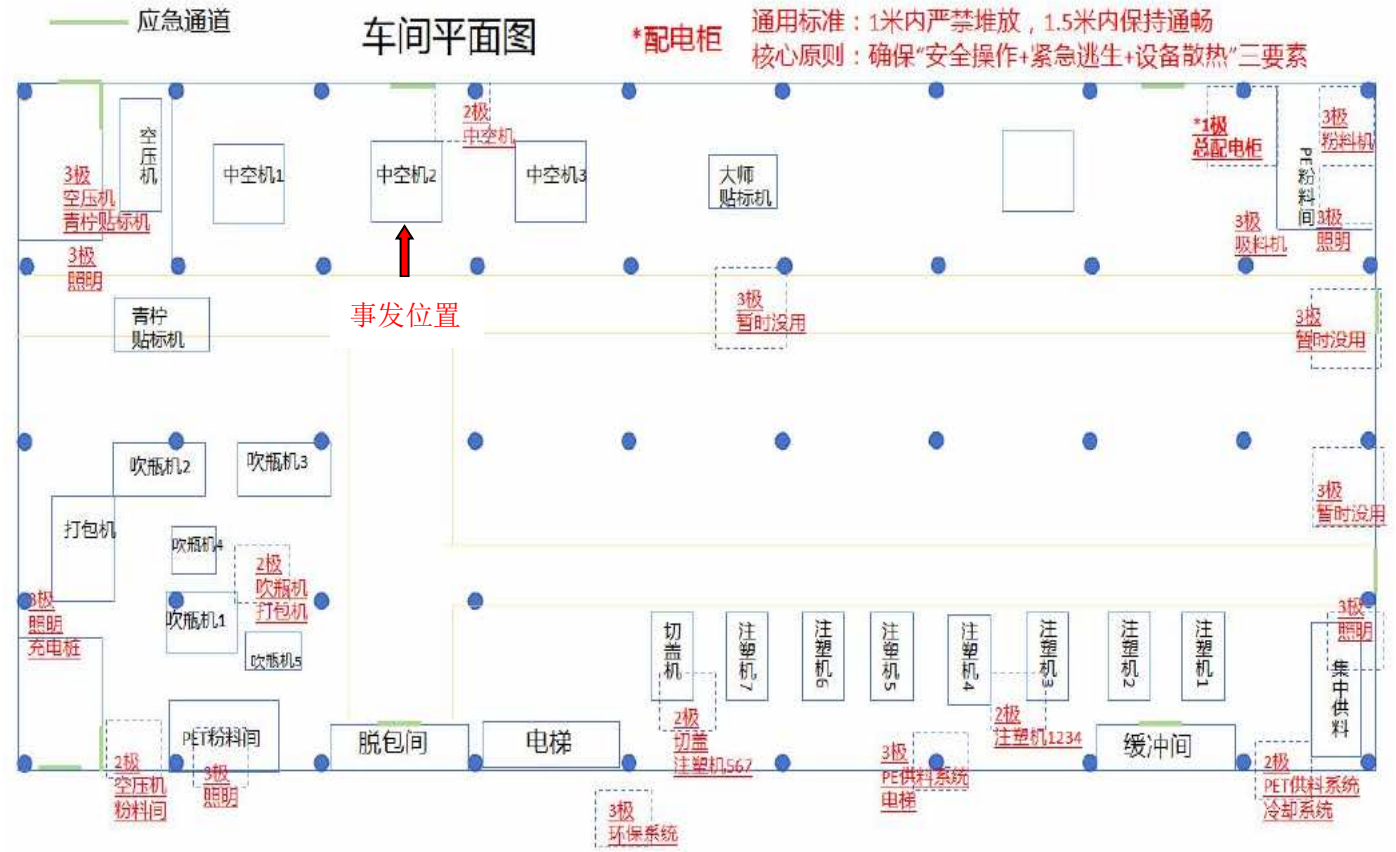
图 1　事发车间平面图

2、事故发生位置为 2 号中空机（图 1）。

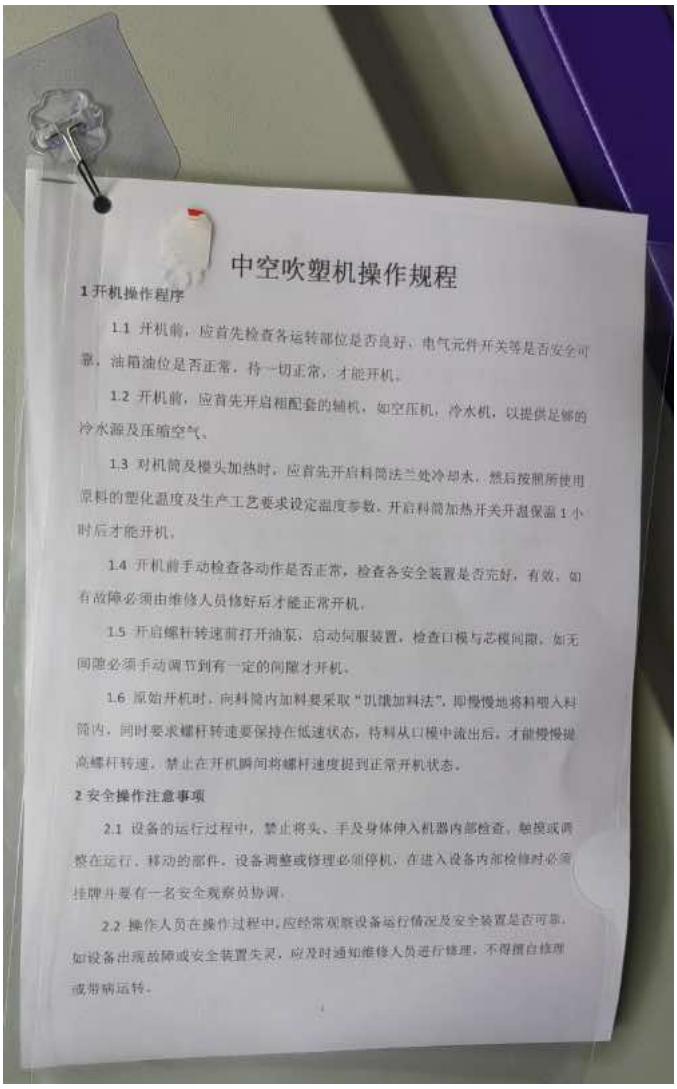
图2　事发2号中空机

事故现场情况：发生事故的2号中空机安全门呈打开状态，地上有破损的成品瓶子及残留死者血迹（图2）。中空机上写有操作规程及开机守则（图3）。中空机侧面还挂有公司制定的中空机操作规程（图4）。

杜斌在未确定关停电机和油泵的情况下，身体探进机器合模部位违规冒险作业是导致本次事故发生的直接原因。

1.修订完善中空机操作规程。查找存在的问题和漏洞，进一步完善修订运行操作、开停车、检维修等方案，切实化解风险消除事故隐患。
