天心新昌路（天心大道－书香路）建设项目
“7·20”一般淹溺事故调查报告

长沙市人民政府事故调查组

2026 年 3 月 26 日

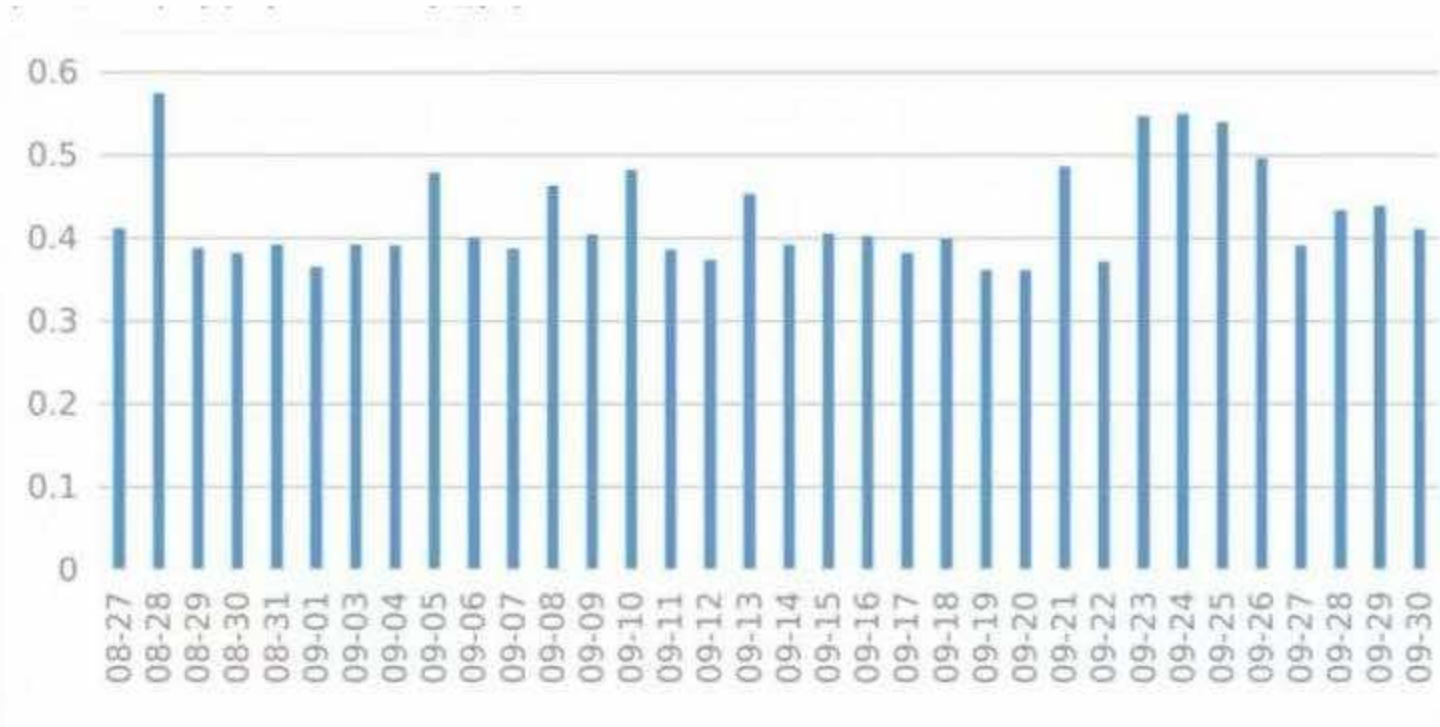
图 3.有关水位监测记录

1.有关水位监测情况。根据事故调查的需要，事故调查组组织安排有关部门在事发的排水井内设置水位在线监测设备，自 8 月 27 日至 9 月 30 日连续对事发排水管道的日常水位情况进行全天 24 小时的在线监测。整个监测时间段内，天心区未出现强降雨情形，事发的排水井日常水位相对稳定，基本在 30cm~40cm 左右，最高水位在 57cm~60cm 之间，未出现过水位高于管径 50% 的情形。选取 9 月 5 日、9 月 12 日、9 月 19 日、9 月 26 日（与 7 月 20 日同为星期日）的监测数据分析，表明 17 时 30 分~18 时 00 分时段并非该点位水位高峰时期，日常水位在 30cm 左右。因此，综合分析判断，可以排除日常生产生活用水排水以及高峰时间段用水排水会导致事发的排水井管道管网水位异常上涨的情形。

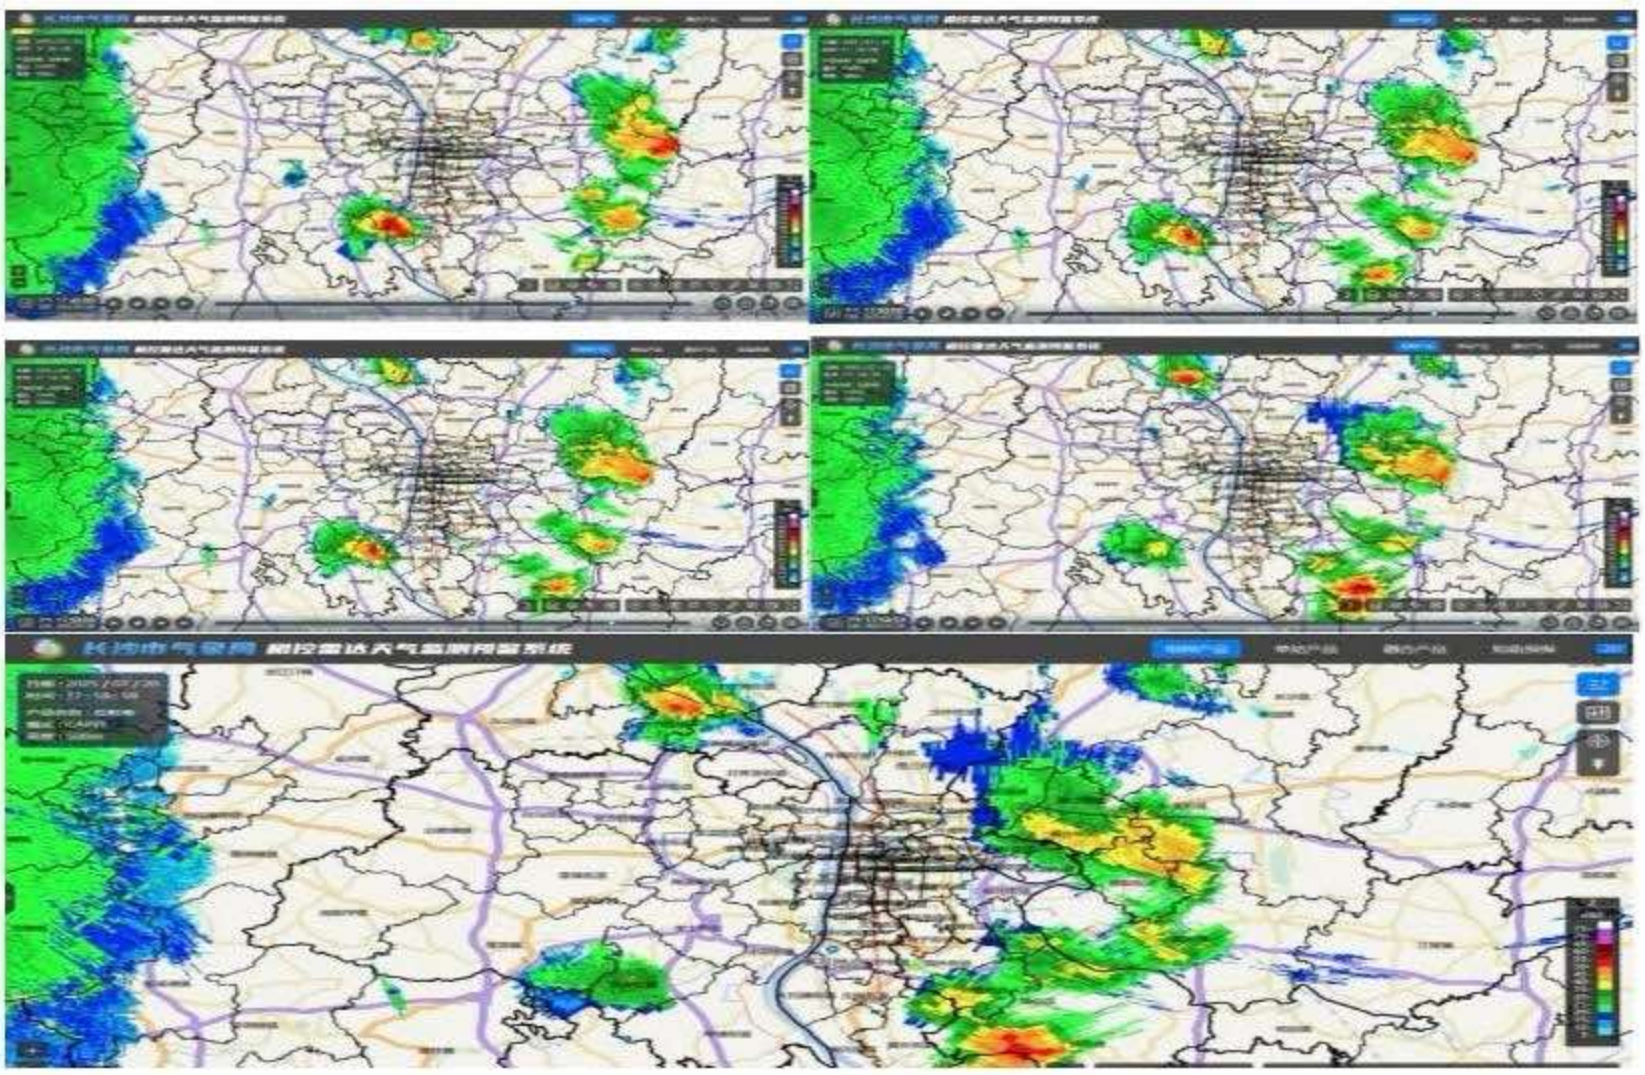
图 6.2025 年 7 月 20 日下午气象云图（17 时 45 分-18 时）

另据市气象局（7 月 18 日）发布有关气象预警提醒:未来一周，受热带低压外围偏东风扰动影响，长沙会出现“坨子雨”[1]的情况。据市气象局有关气象云图数据显示，7 月 20 日 17 时 30 分，在事发排水井管道的上游出现可能降雨的云团，17 时 50 分后，该可降雨云团离开天心区范围。据此分析判断，事发排水管网汇水区域范围内存在局部短时强降雨（“坨子雨”）而气象站未覆盖未观测到的可能。在这种情况下，短时间内，局部区域内，强降雨产生的雨水集中汇入排水管网，会导致排水管道水位流量

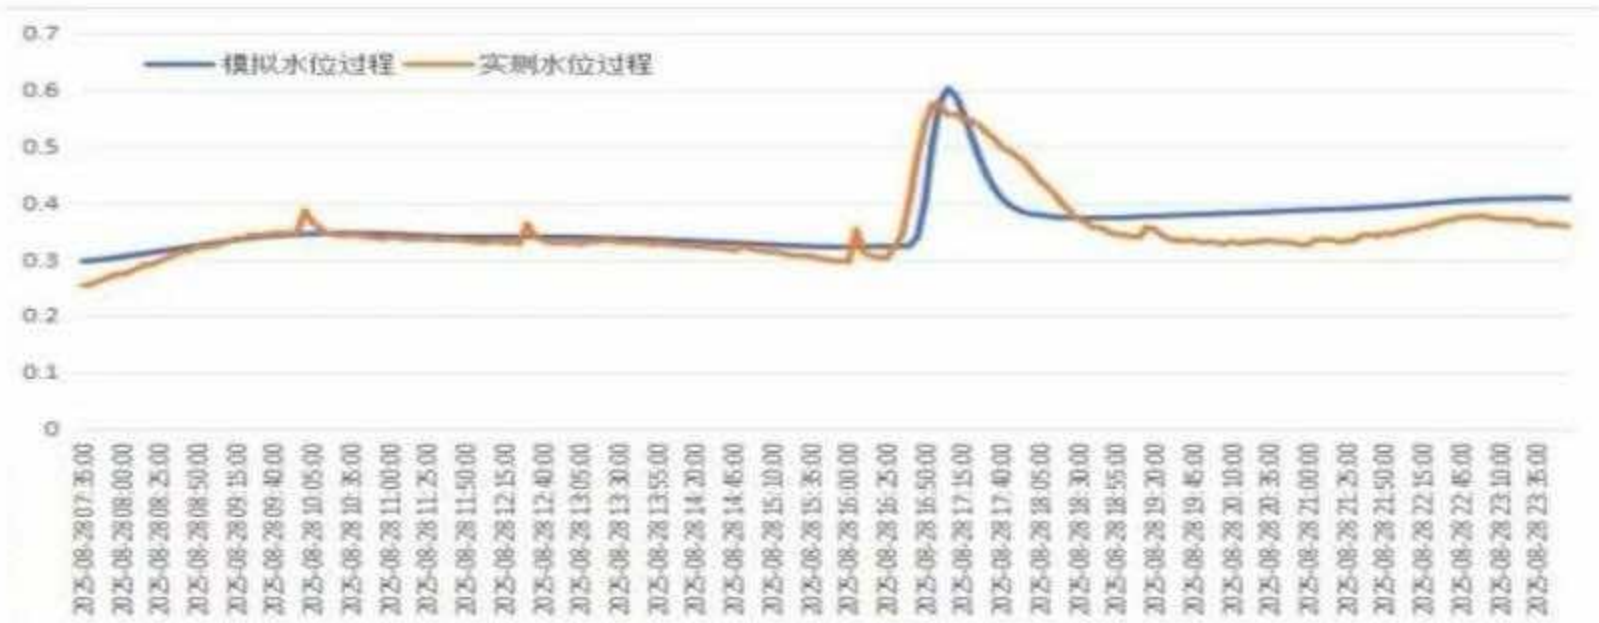
图 9.模拟水动力情况及实测验证情况曲线示意图

（2）在强降雨时间 30 分钟的条件下，降雨量为 10mm 时，18 时 00 分,事发排水井管道水位达到峰值 1.25m;降雨量为 9mm 时，18 时 00 分，事发排水井管道水位达到峰值 1.09m。结合有关的询问笔录、气象资料、监测数据等，形成如下的模拟推演结论: 17 时 30 分左右，在事发排水井管道上游的黑石铺汇水区域，发生时长 20~30 分钟的强降雨（“坨子雨”），降雨量为 9mm~10mm，17 时 50 分~18 时 00 分，事发排水井管道的水位达到峰值 1.09~1.32m，排水井管道处于高负荷甚至满管状态。模拟推演情况与事故现场的有关情况基本相吻合。

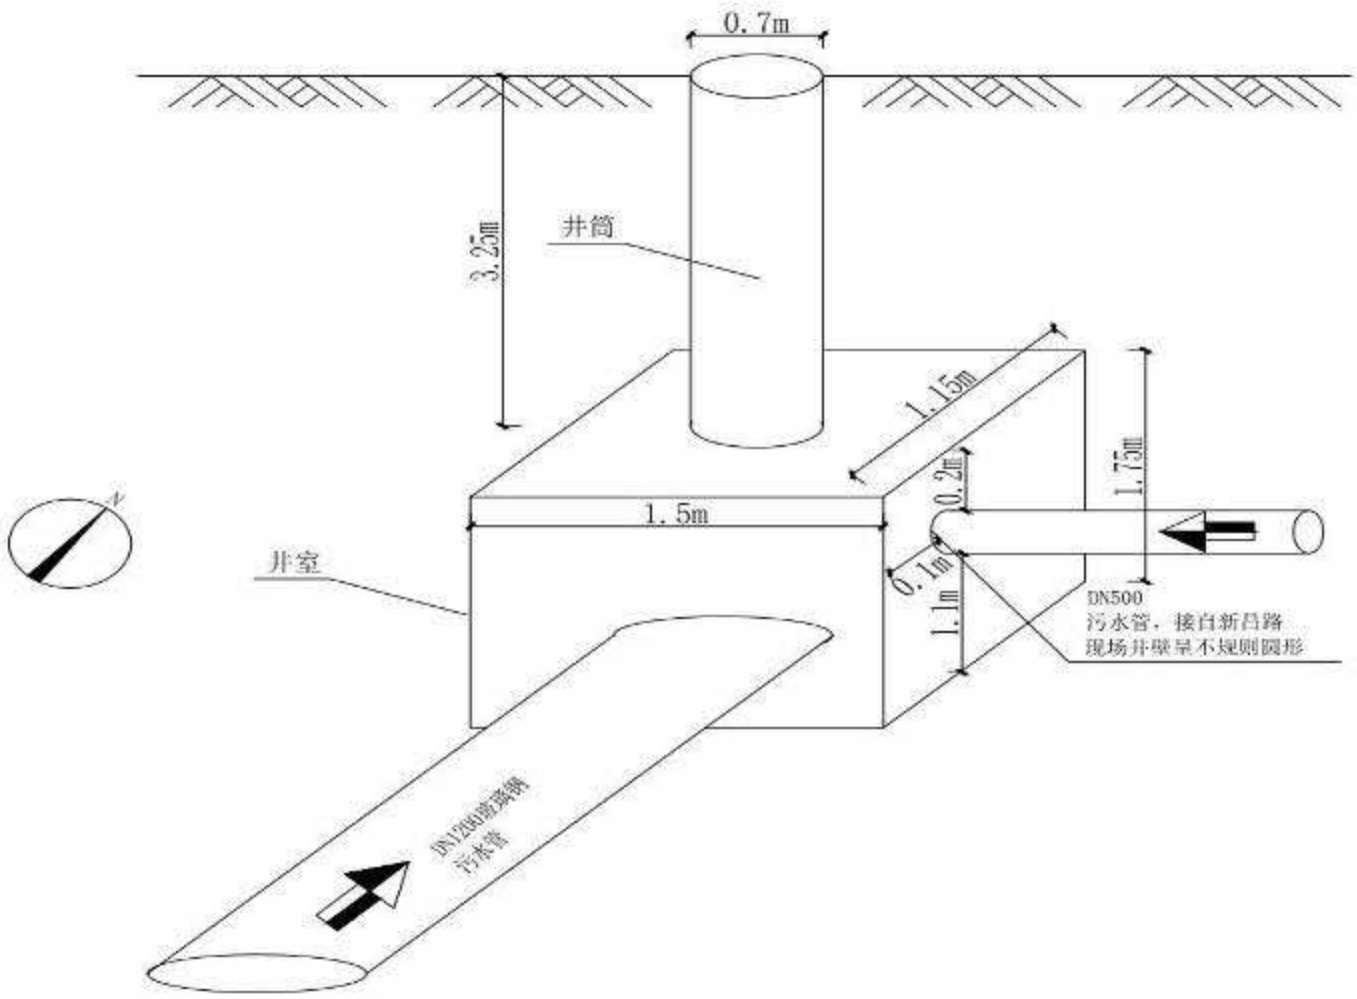
图 10.事故排水井 WS0074 实测数据

2025 年 8 月 7 日，调查组组织技术人员对事故排水井 WS0074 进行了勘查：井室尺寸长 1.15m×宽 1.5m×高 1.75m；井筒直径 0.7m，井筒深 3.25m；联通管道管径 1.2m、内径约 1.16m（材质玻璃钢夹砂管）；井室内淤积物深度 0.4m。施工人员在井室东侧井壁凿出类圆形孔洞（外洞尺寸宽 0.43m×高 0.38m×深 0.48-0.55m，内洞直径 0.15m，见图 11），该洞距左侧（北侧）墙 0.6m，距右侧（南侧）0.14m，距顶部 0.25m，离底部 1.1m。

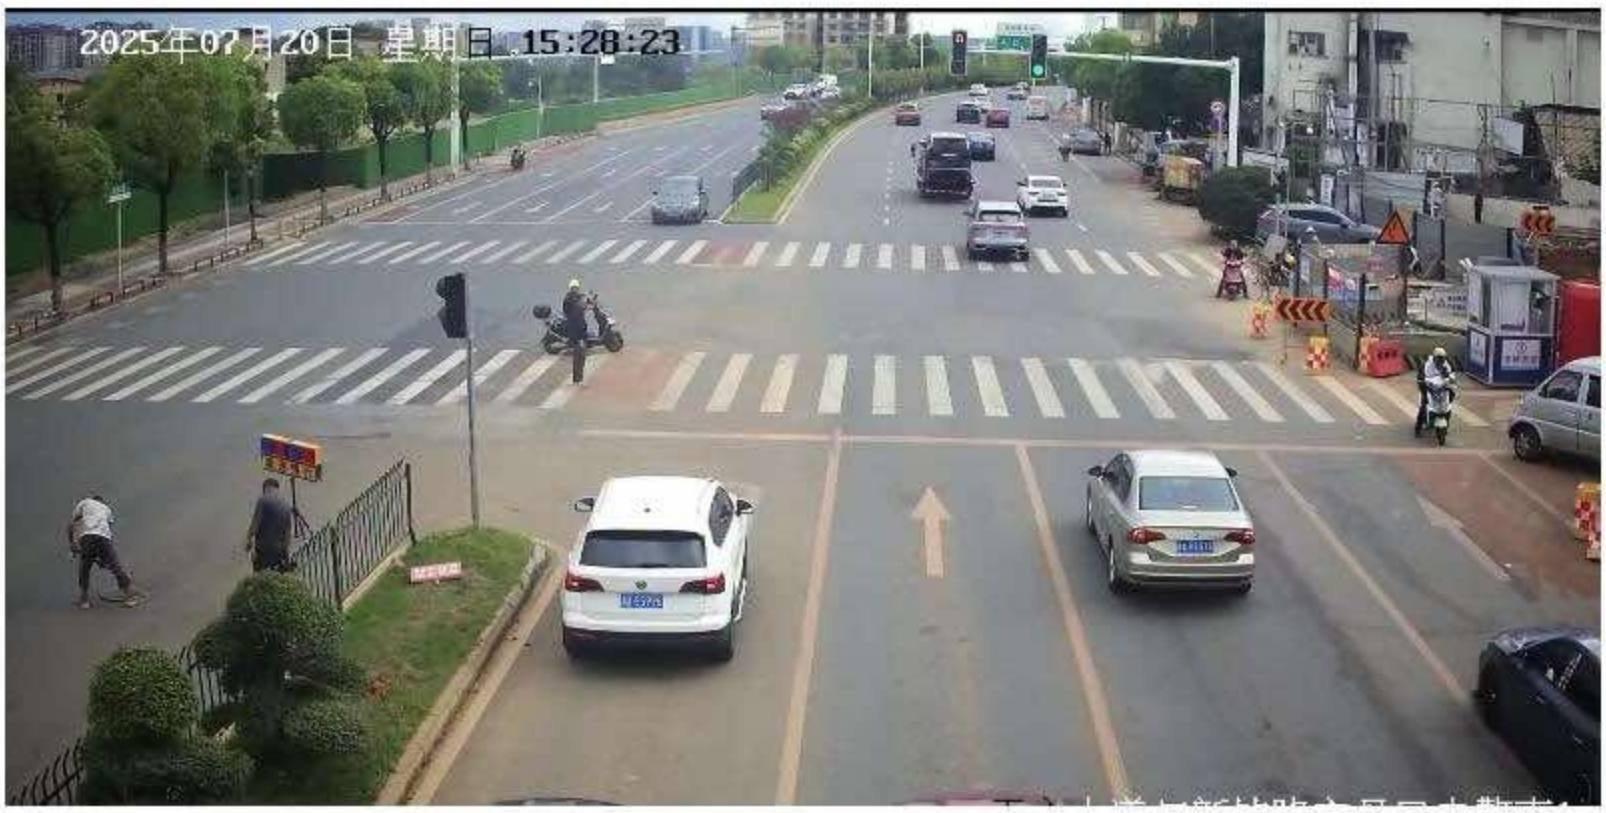
图 12.开始施工时现场图

15 时 27 分左右，李×良搬移减速通行的警示标志牌，放在井口右前方大约 3m 位置，随即手持铁撬撬开井盖进行自然通风。柳×贵、李×良向井下察看。李×良拿卷尺向井下测量深度。
