伊川延顺馒头店“1•4”一般中毒事故调查报告（网上公示稿）

伊川延顺馒头店“1·4”一般中毒事故调查报告
（网上公示稿）

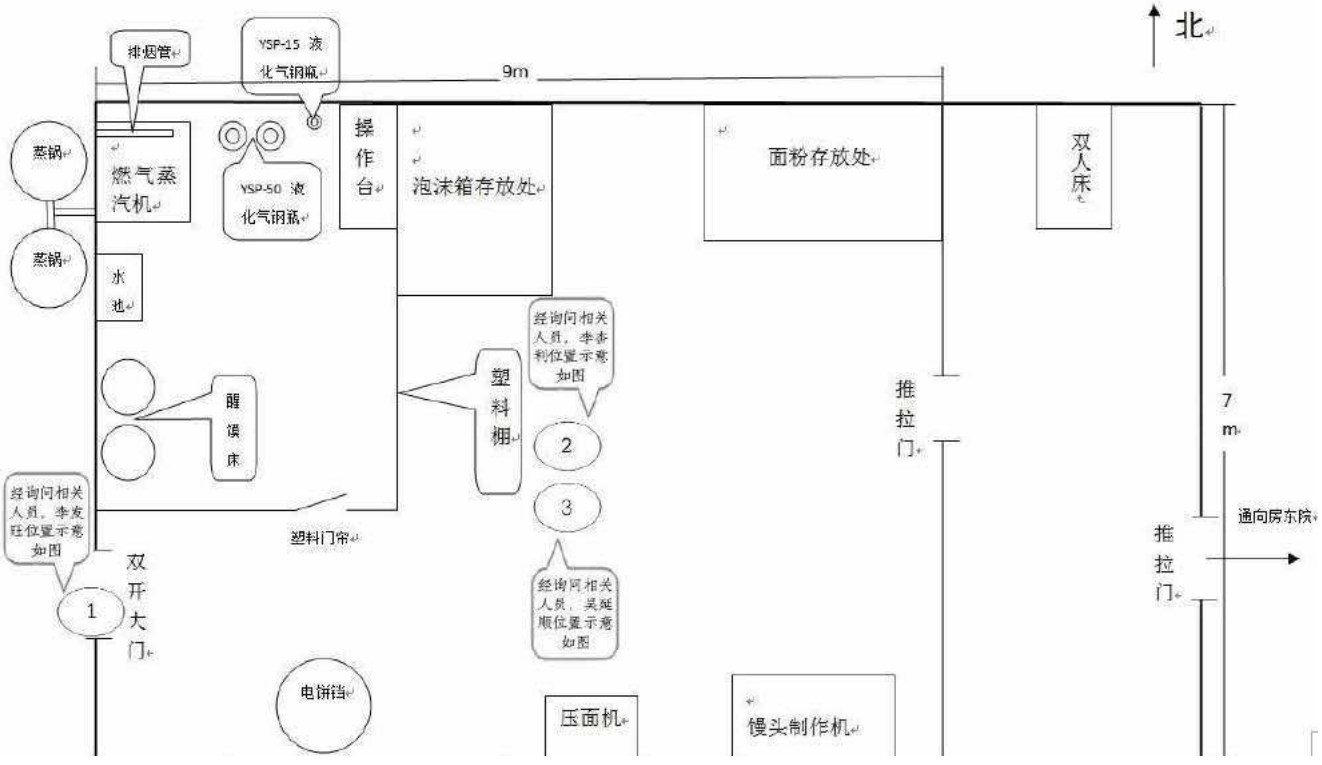
伊川延顺馒头店平面布置示意图

延顺馒头店位于伊川县河滨街道瑶底村216号，坐东朝西，室内面积约60平方米。

1.生产场所技术和设计上有缺陷。延顺馒头店无视燃气蒸汽机安装说明及警告标示，违规把燃气蒸汽机安装在通风不畅的房间内，并用塑料布进一步密封；燃气蒸汽机排烟管连接处未进行密封处理和安装防风倒灌弯头；存放的两个50公斤液化石油气并未在建筑物外设置专用存放间；购买的液化石油气瓶没有二维码标识，属商户非法充装，致使用气安全隐患排查制度得不到有效落实[1]；违规使用可调节式减压阀并私接三通；未安装液化石油气可燃气体浓度报警装置；电线私拉乱扯且未穿管保护；房顶采用易燃彩钢夹芯板搭建。
