望城经开区**贸易有限公司
“10·7”物体打击事故调查报告

“10·7”物体打击事故调查组

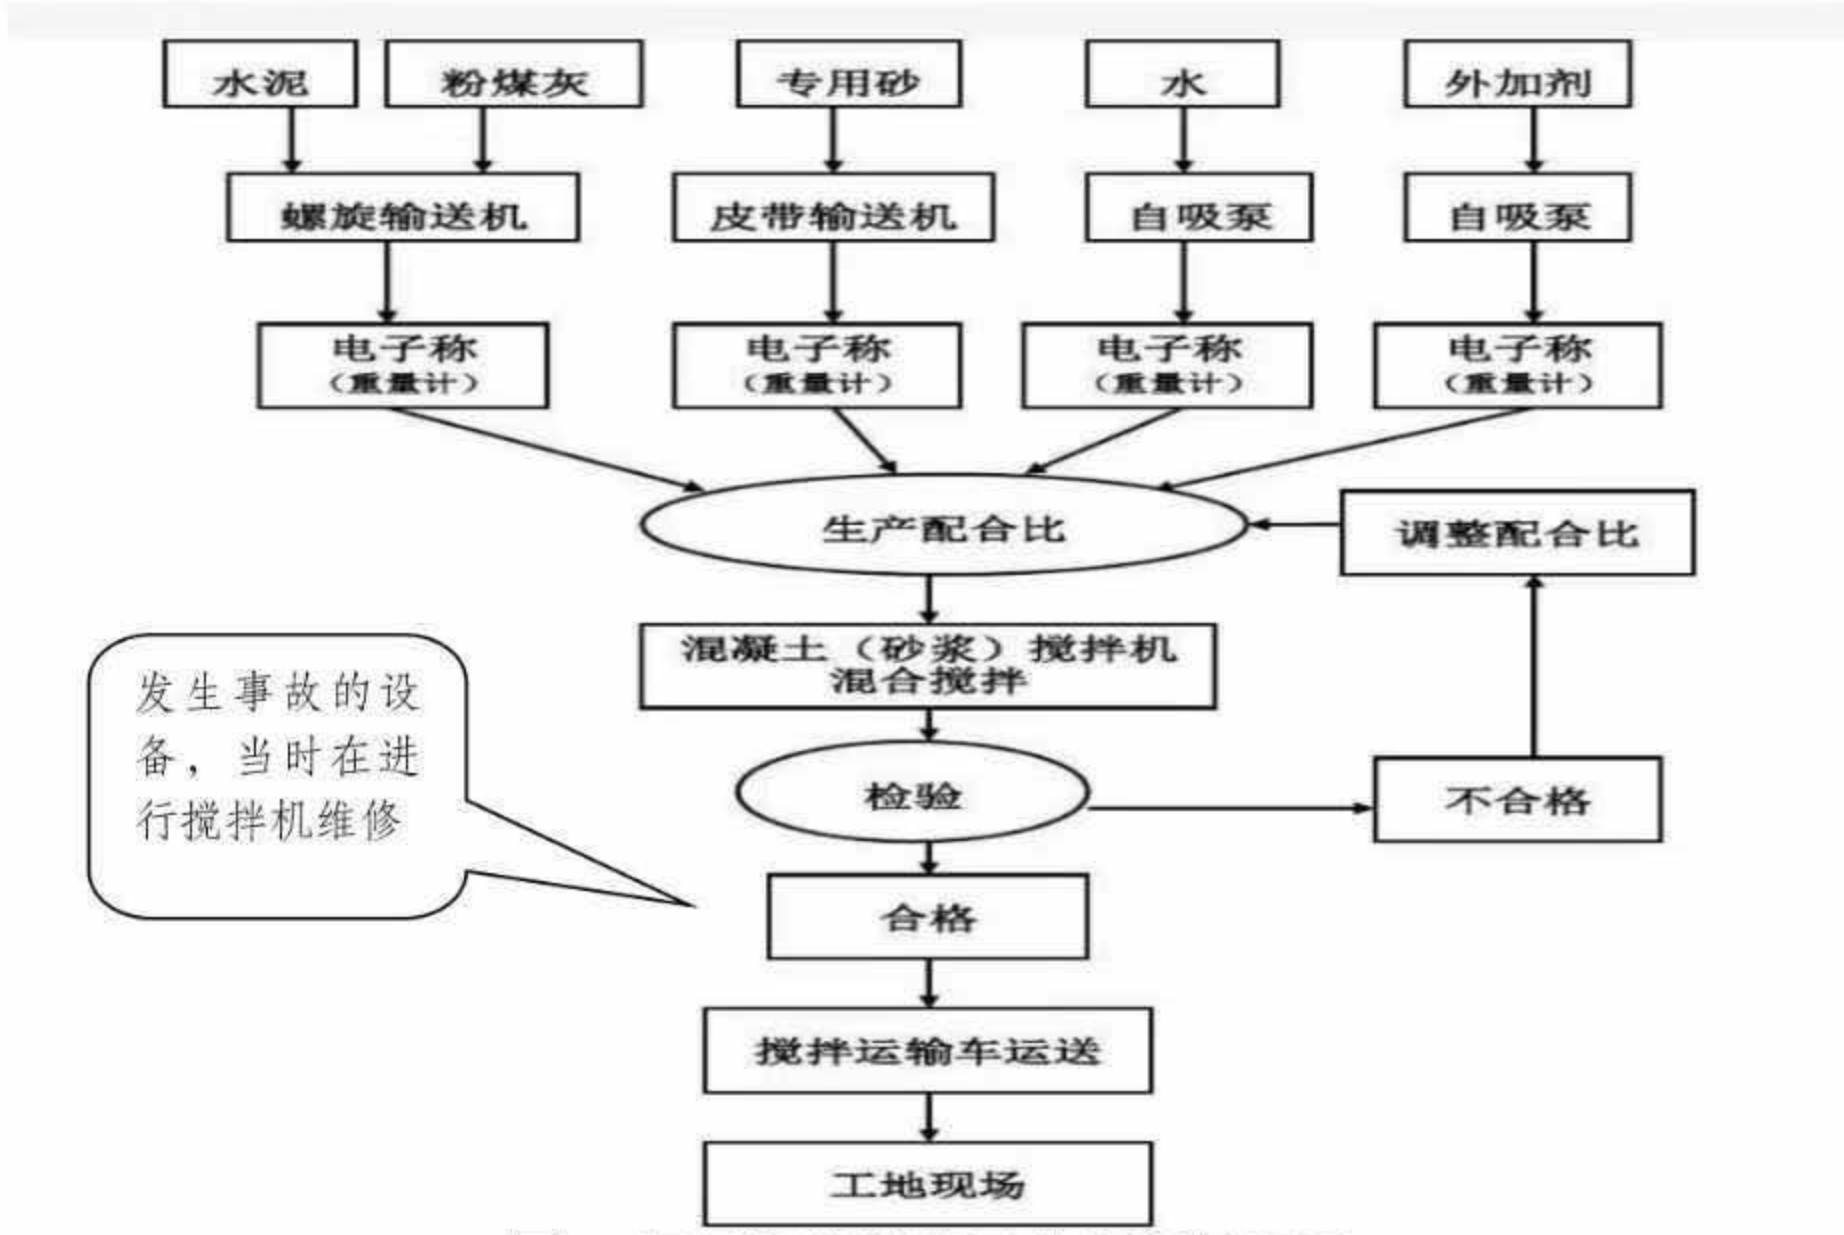
图1 项目湿拌砂浆工艺流程示意图

事故车间为二车间，是混凝土生产车间。生产工艺流程的所有工序均为物理过程，生产时将各种原料进行计量配送后进行重量配料，之后进行强制搅拌，强制搅拌过程采用电脑控制，之后由计量泵泵入混凝土罐车，最后送使用场所。生产工艺流程图如下（见图1）：
