# 建水临安云南翰豪假日酒店有限公司“8·22”一般物体打击事故调查报告

建水县人民政府事故调查组

2026 年 10 月 21 日

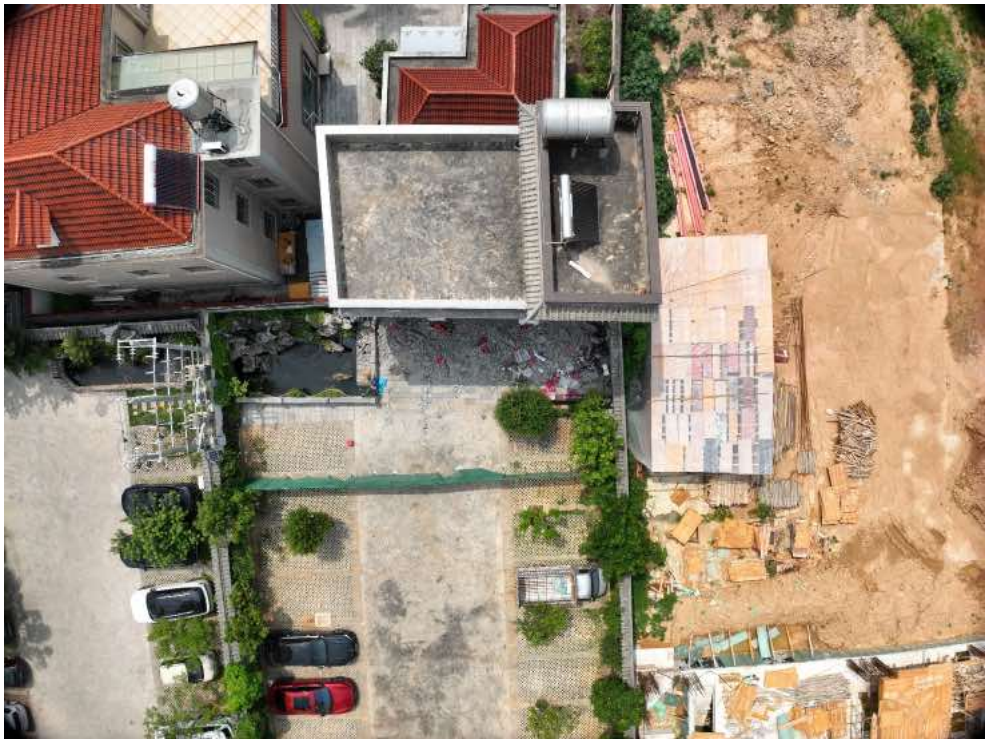
图 1 为现场方位图

屋，长 12.7 米，宽 6.1 米，占地面积约 80 平米。外立面采用灰色仿石材料，开设多扇大尺寸塑钢玻璃窗，二层外墙面挂设 2 台分体式空调室外机。房屋前方院内地面遗留有大量破碎混凝土块、砖块、碎石；以及若干红色塑料凳子、木桌等杂物。建筑一层入户门敞开，庭院内未设置围挡隔离。现场勘验附图如下：
