高要金利**********有限公司
“9•17”一般机械伤害事故调查报告

编制单位：肇庆市高要区人民政府事故调查组

编制时间：2026 年 1 月 12 日

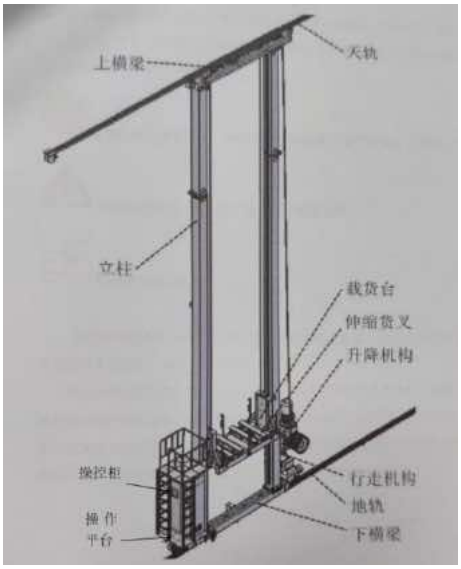
图2 堆垛机（左）　　图3 堆垛机操作平台（右）

事故发生地点为货架四巷道堆垛机与9号货架底层之间立柱，9号货架长约80m、宽1.16m、高22m，在9号货架底与8号货架层中间有一台堆垛机（图2），堆垛机上有钢板平台，平台后方有一台电气控制柜，柜前方有人员操作平台，平台长1m，宽0.5m（图3）。操作平台护栏与9号货架立柱距离为10 cm（图4）[1]。事发时，李**站在操作平台上，头伸出平台护栏外操控堆垛机往后移动。

[1]《自动化立体仓库设计规范》8.3 堆垛机沿巷道宽度方向上最外侧与货架立柱或货物之间的间隙一般在50mm～100mm范围内选用，不应小于50mm。

图 4 操作平台护栏与货架立柱距离为 10cm

李**未按堆垛机使用维护说明操作，站在操作平台操作堆垛机后退，在堆垛机后退过程中随意探头进入巷道，造成头部被堆垛机护栏与货架立柱挤压死亡[2]。

堆垛机虽张贴有严禁攀登、有电危险的警示标志，但缺少严禁伸手及严禁探头出外警示标志。在现场有“非专业人士禁止操作”标志警示下，李**作为非专业人员仍然操作堆垛机造成事故发生。

企业要举一反三迅速排查生产设备的安全风险隐患并及时整改，对堆垛机设备的安全防护装置做进一步完善，例如，结合实际考虑在堆垛机操作平台护栏处加装红外感应联锁装置，与电源联锁，一旦人员违规进入危险区域触发联锁

反应，自动切断电源，避免人的不安全因素和物的不安全因素叠加导致事故发生。要根据实际使用场景完善设备操作规程，让使用设备的员工有据可依。要对设备的操作人员、维修人员做严格的培训，切实增强相关人员的安全意识及操作技能，考核合格后方可开展相关工作。

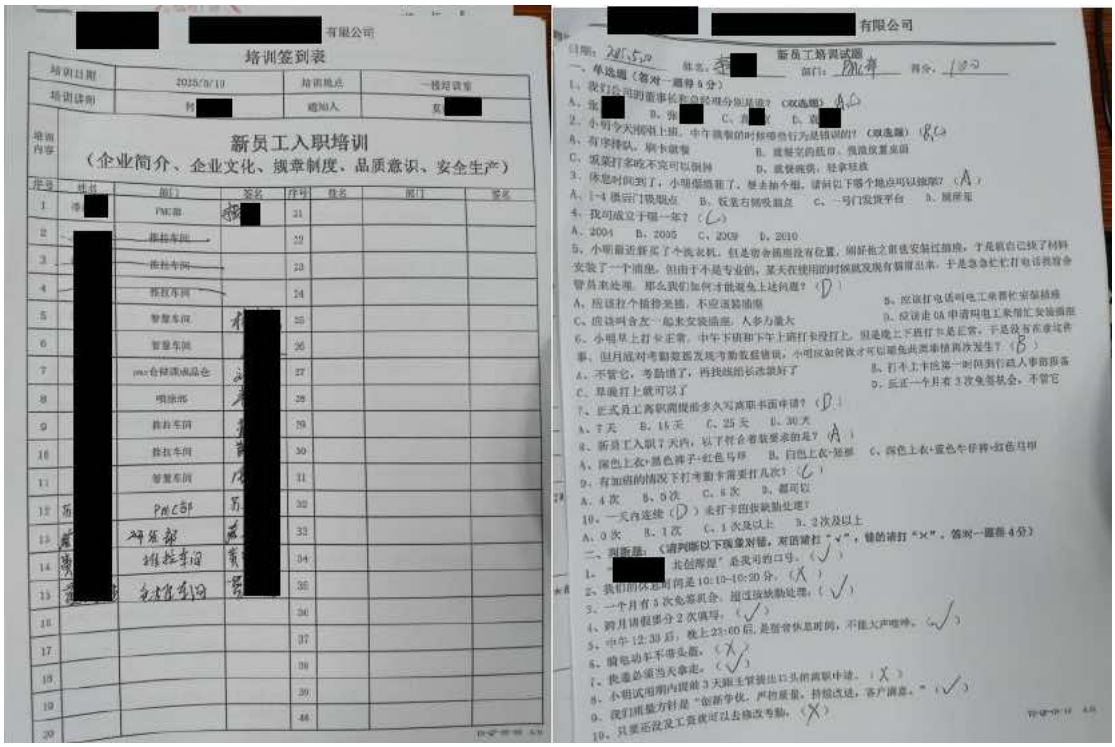
图 5 入职培训表及考核试卷

5.未落实安全培训要求。未对员工进行三级教育培训[7]，未如实记录新员工入职教育培训内容、入职培训时间不达标（李**入职培训时长为 8 学时）[8]-[9]，员工入职考核内容与实际岗位工作内容不相符，管理人员未对实际操作内容进行考核（图 5）。未针对仓储岗位使用设备的安全操作规程、操作技能进行考核，未知悉员工是否熟悉有关的安全生产规章制度和安全操作规程，作业现场环境，掌握本岗位的安全操作技能，了解事故应急处理措施，知悉自身在安全生产方

面的权利和义务安排上岗[10]，致使作业人员未按现场警示标志提示作业。其组长李*在未对李**安全操作规程、操作技能进行考核情况下，安排其负责排除仓储系统机械故障。

企业要充分结合生产经营实际，有效制定并严格执行制定的培训计划，明确组织安全生产培训的责任部门及责任人，不能让安全培训落空，新进员工要严格按规定开展不少于规定学时的公司、车间、班组三级安全教育培训；要制定全面、系统的安全培训计划，培训内容应涵盖安全生产法律法规、岗位常见安全风险、操作规程、应急处置等方面，要特别把机械安全风险教育这些与岗位高度相关的安全知识纳入培训内容当中，提高安全教育培训内容的全面性和针对性。强化企业应急处置演练培训，提高员工应急处置能力，提高员工及时发现并处理突发事件能力。另外，常态化地把与本企业生产经营环境、工艺流程、设备相类似的其他企业的事故向本企业的每一个员工开展警示教育，使得全员刻骨铭心、举一反三。
