重庆市渝北区农家乐食品有限公司“7·28”较大中毒和窒息事故调查报告

2024年7月28日21时许，重庆市渝北区农家乐食品有限公司在清理污水池的过程中发生一起中毒和窒息事故，造成3人死亡，直接经济损失215万元。

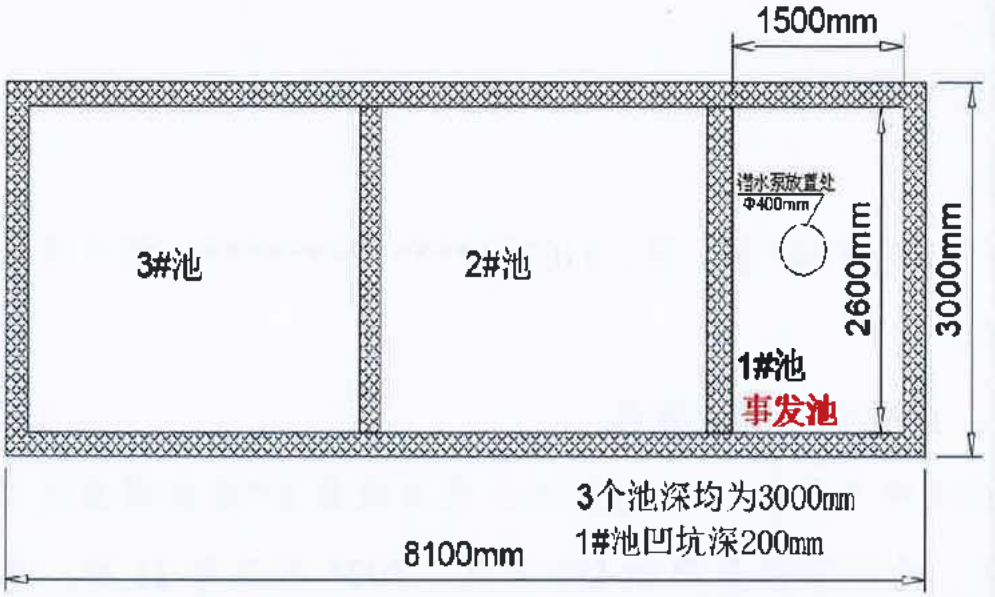
事故发生位置位于企业厂区内污水池，该污水池总长8.1米、宽3米，深3米，污水池内用砖砌筑隔断，分隔成1#、2#、3#共3个池，通过孔洞互相连通逐级沉淀，经沉淀后的污水在3#池通过固定潜水泵抽至污水处理设备，废渣主要集中沉淀在1#池，通常在1#池进行清掏作业。事故发生在1#池，1#池内空尺寸为1.5米×2.6米，深度为3米，分隔池上用混凝土预制板进行了覆盖，

并铺设了一层人造草坪。（见图1、图2、图3、图4、图5）

图1：污水池示意图

图2：事发前污水池（铺设人造草坪）图

图 3：事发后污水池现场勘察图一

图 4：事发后污水池现场勘察图二

图 5：事发后污水池现场勘察图三

事故发生前连日高温，污水池长期封闭，污水中的有机物被生物细菌分解，生成大量硫化氢气体。

农家乐公司等工贸企业要切实履行安全生产主体责任，要完善有限空间作业安全管理制度和安全操作规程，加强有限空间分析辨识和管控，规范设置有限空间安全警示标志，强化有限空间安全教育培训和应急演练，提高有限空间作业人员安全意识和应急处置能力。要明确有限空间作业人员和监管人员，落实有限空间审批制度，切实加强现场安全管理，严格执行有限空间“先通风、再检测、后作业”的工作流程，配齐配全符合有限空间作业规定的劳动防护用品、专用通风设施设备和检测设备，并教育督促作业人员规范使用。

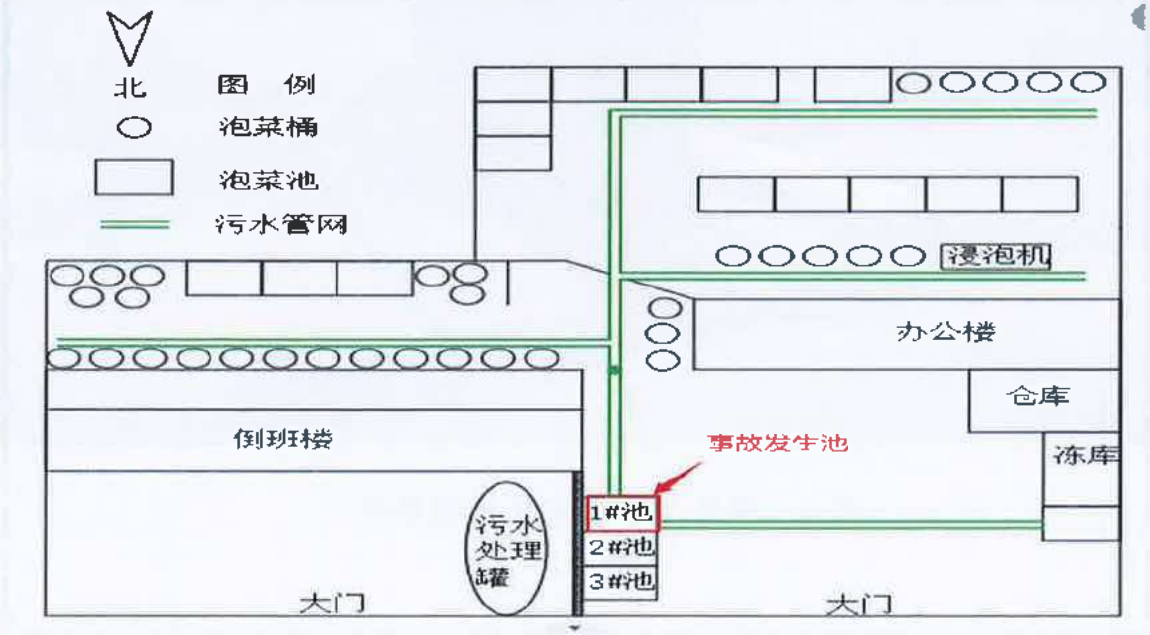
厂区清洗车间场地的污水直接流入地面管沟，污水再通过管沟流入污水池。（见图 6、图 7）

图 6：污水管网示意图

图 7：污水管网现场勘察实际图
