大泽湖街道泡沫废品回收站“3·27”机械伤害事故调查报告

大泽湖街道泡沫废品回收站

“3·27”机械伤害事故调查组

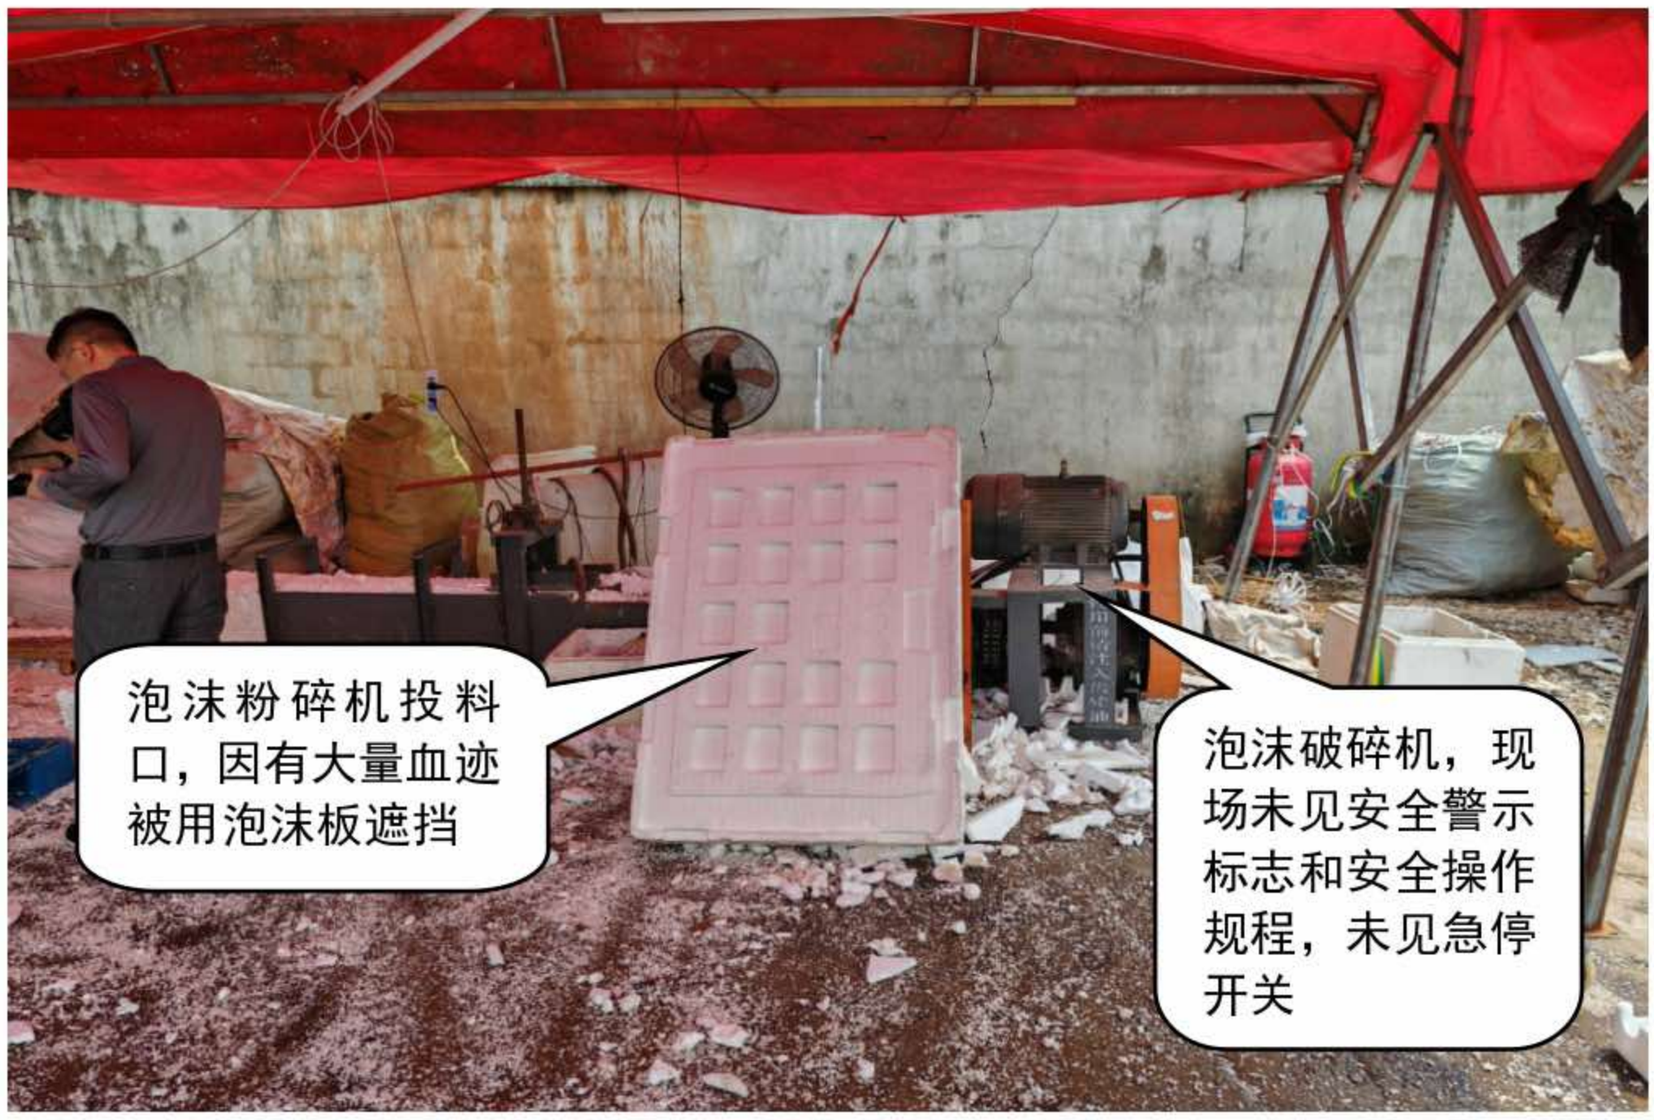
图 2 简易作业工棚

事故现场位于望城区大泽湖街道东马社区一组与二组交界处。通过现场勘查及查看事发后现场照片可知，该回收站场地为一处被水泥质围墙环绕的露天院子，院内有一简易搭建的棚架，上面覆盖红色篷布，其内放置有一台泡沫粉碎机，作为泡沫废品的处理加工场所（见图 2）。

经查，四周院墙及加工场所内未见任何安全警示标志，无安

全管理制度、岗位责任制度、设备操作规程，无设备运行及相关检查维修记录等，作业场所内未设置急停开关和废料投送工具。
