海沧厦门裕捷货运有限公司“9·2”一般车辆伤害事故调查报告

海沧厦门裕捷货运有限公司“9·2”
一般车辆伤害事故调查组
2025年10月21日

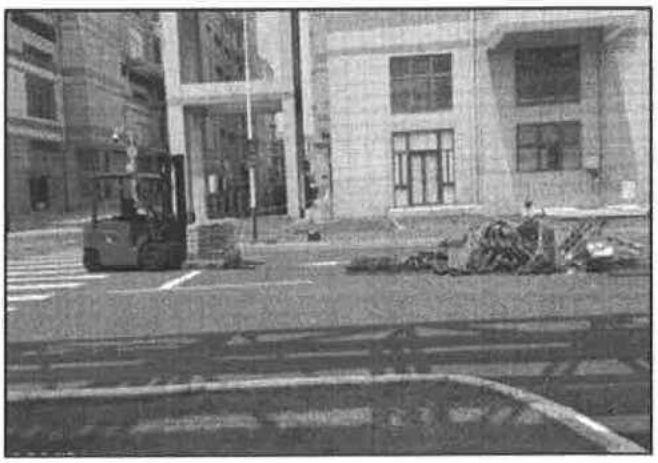
2025 年 9 月 2 日 16 时 45 分许，厦门裕捷货运公司驾驶员黄某溪驾驶叉车（牌照：场内闽 D20XXX）从厦门璟鹭新能源公司 3 号楼 A 车间原料通道，装载堆高约 2 米的废旧匣坡前往仓库，行经厂区 5#变电站附近路口左转向北行进时，撞倒了在路口斑马线上由南向北行走的行人厦门璟鹭新能源公司员工王某邦。王某邦倒地后，被叉牙挤压

图1：叉车撞人事故现场

继续向前推行约 6 米，叉车装卸的货物向前散落（见图 1）。

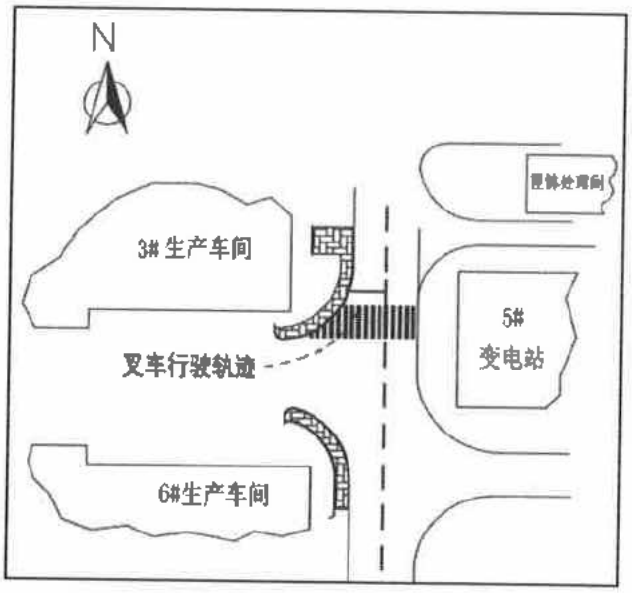
1. 事故现场勘验。事故地点位于厦门璟鹭新能源公司3#车间与5#变电站交叉路口斑马线（东西向），路面为干燥平整双向沥青车道，设有单虚线车道分界线。事发时叉车向左转逆行，行人王某邦从6#车间方向过斑马线向北靠左行走（见图2）。

图2：事故路口交通状况

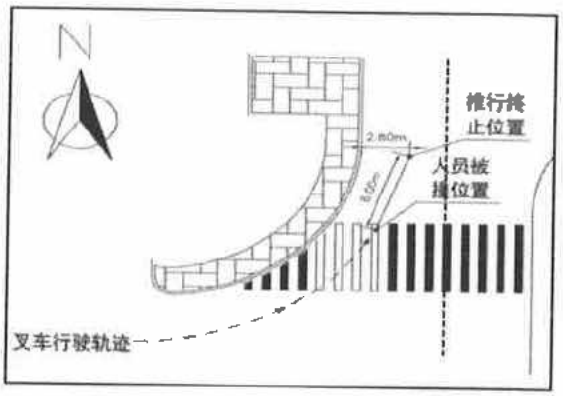
叉车驾驶员黄某溪违规驾驶。黄某溪安全行车意识不强，未严格执行公司《叉车驾驶作业指导书》，3#车间2台摄像头监控视频显示其在视线被前方货物遮挡受阻的情况下，未采取可靠安全措施正向行驶违规占用对向车道左转，行至事发交叉路口斑马线处未见减速缓行或停车观察（见图4、图5）。

图4：叉车载货高度情况

图5：叉车行驶轨迹
