荔浦市杜莫镇荔浦市三宝矿业有限公司荔浦市杜莫镇三保建筑石料用灰岩矿一区块“5·21”一般车辆伤害事故调查报告

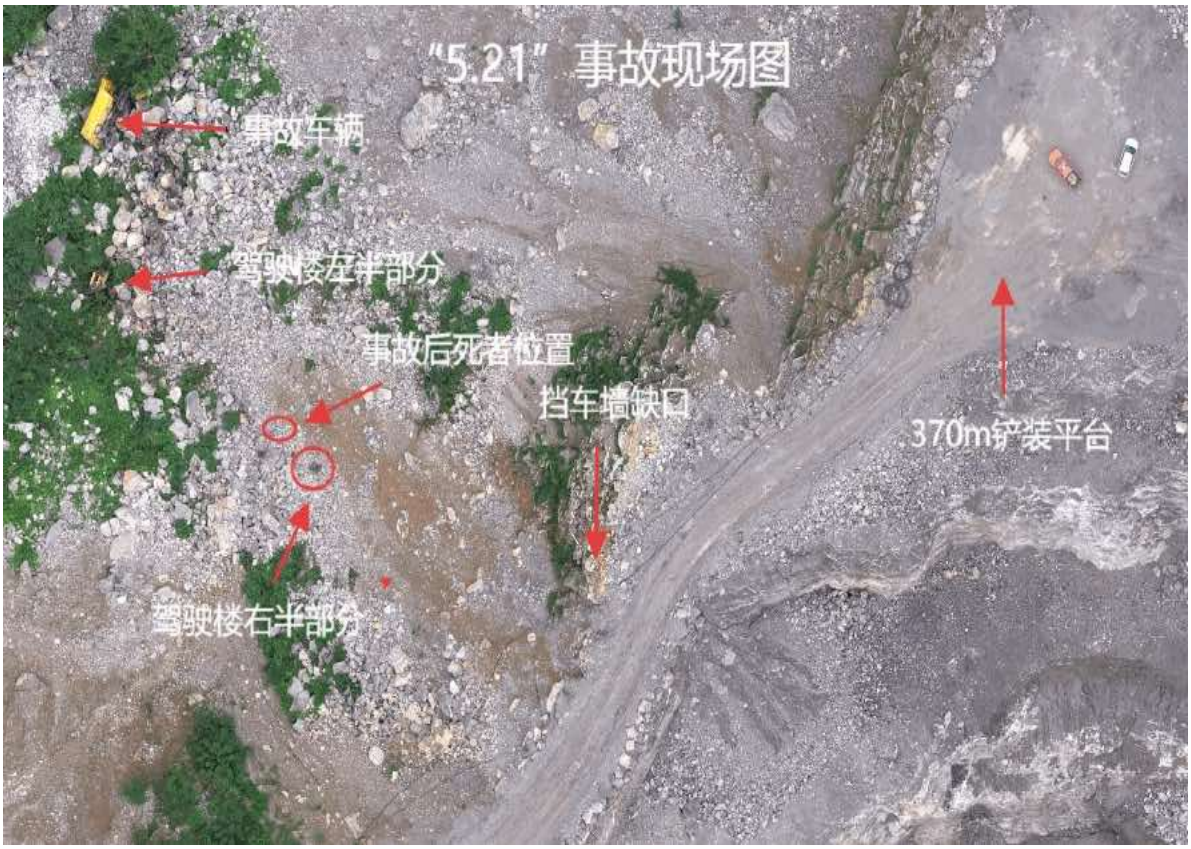
图1 荔浦市三宝矿业有限公司事故现场图片

荔浦市三宝矿业有限公司事故发生时处于基建阶段，矿山最顶端+430m标高平台为削顶平台，+370m标高铲装平台长约85m，宽度最大约41m，最小约18m。自+250m标高处破碎系统卸料口至+370m标高铲装平台已完成运输道路施工，+370m标高铲装平台以上至+430m标高削顶平台为机械上山道路。事故发生区域位于+370m标高铲装平台至+336m标高平台的运输道路段，事故地点位于距+370m标高铲装平台口约54m拐弯处，标高为+350.19m。该段运输道路因坡度不一致，分为上下两段，由弯道联接，路面是泥结碎石，路基两侧临崖，用砂石、石块等修筑不规则简易挡车墙，相关警示标志设置不全

（图1事故现场图）。上段路面宽度5.0m左右，纵坡为21.39%，下段路面宽度5.0m左右，纵坡为16.48%。

（一）荔浦市三宝矿业有限公司荔浦市杜莫镇三保建筑石料用灰岩矿一区块运输道路从+370m标高平台往下局部地段路面宽度为4m，且自破碎站卸料口至+370m标高平台的矿山道路坡度最大纵坡为23.1%，也未在运输道路转弯处设置警示标志，不符合其《安全设施设计》“最大纵坡不大于等于9%”、“运输路面净宽5m”和“在运输道路转弯处设置‘转弯慢行’等警示标志”的设计要求。

（二）荔浦市三宝矿业有限公司荔浦市杜莫镇三保建筑石料用灰岩矿一区块运输道路局部地段无挡车墙，局部地段挡车墙高度仅0.4m，小于运输汽车轮胎直径（1.450m）的1/2，不符合其《安全设施设计》“道路外侧护栏可采用Gr标准波形梁护栏或利用废土石堆筑连续挡车墙，高度不小于运输汽车轮胎直接的1/2”的设计要求。

按照国家矿山安全监察局要求，配备“五职”矿长不少于2人、“五科”相关人员不少于3人；**二是**加强矿山安全管理，提高安全管理人员业务水平，强化工作现场安全监管，加大安全检查和隐患排查力度，对工作现场“显”“隐”两种隐患进行大排查大整治，及时发现和消除存在的事故隐患；**三是**严格按照《安全设施设计》要求对运输道路等相关设计按要求组织施工；**四是**严格落实安全教育和培训制度，加强新入职员工的安全知识和技能培训力度，切实提升员工安全知识和实操技能，确保培训考核合格后上岗，并完善“一期一档”“一人一档”。**五是**未经验收合格，不得恢复基建。
