重庆天泰铝业股份有限公司
“11·11”一般车辆伤害事故调查报告

2025年11月11日15时13分许，在重庆市九龙坡区陶家镇锣鼓洞村2组88号，重庆天泰铝业股份有限公司发生一起一般车辆伤害事故，造成1人死亡，直接经济损失约140万元。

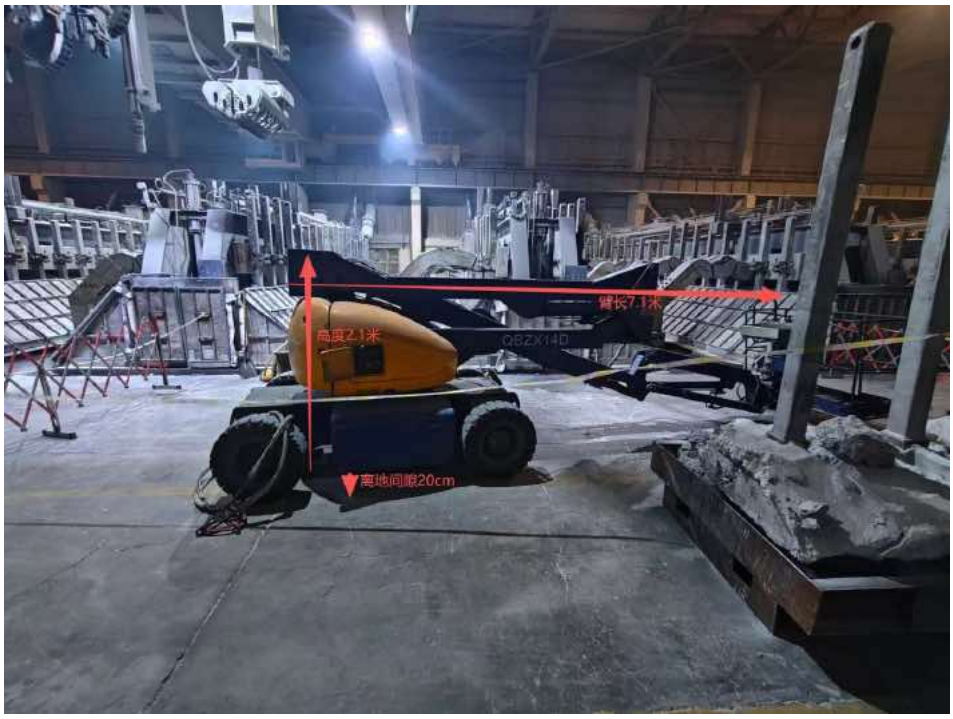
图1　事故现场图

11月11日14时50分左右，天泰公司综合车间维修电工王**在电解三厂房363#电解槽端头驾驶升降车维修6#多功能天车；15时5分左右，6#多功能天车修复完成，要到301#电解槽端头维修5#多功能天车，因356#电解槽在大修，物料堆满通道，升降车无法通过，需从8工段463#电解槽端头绕行；15时13分左右，王**驾驶升降车行至445#电解槽处，看到前方有一辆小推车但未看到有作业人员，当升降车行至小推车一侧前方时，感觉升降车有突然抖动的现象，立即停车；王**下车检查才发现电解二车间员工魏**被卷入车底（车辆底盘距离地面约20cm，车辆重量约7.5吨），魏**受伤。

王**在厂房内驾驶升降车行至445#电解槽处，升降车碰撞到电解二车间员工魏**，魏**被卷入车底，导致事故发生。

4.王**，天泰公司维修电工，在驾驶升降车过程中，在存在一定的驾驶视觉盲区的情况下，未注意周边环境，未认真仔细观察，未遵守本公司的安全生产规章制度和操作规程，导致事故发生。

（一）天泰公司：一是应汲取此次事故的教训，对公司进行一次深入的隐患排查，对发现的问题和安全隐患，立即落实整改。二是应加强对从业人员进行安全生产教育和培训，保证从业人员具备必要的安全生产知识，熟悉有关的安全生产规章制度和安全操作规程，掌

握本岗位的安全操作技能，了解事故应急处理措施，知悉自身在安全生产方面的权利和义务。未经安全生产教育和培训合格的从业人员，不得上岗作业。三是应建立健全并落实生产安全事故隐患排查治理制度，采取技术、管理措施，及时发现并消除事故隐患。四是应教育和督促从业人员严格执行本单位的安全生产规章制度和安全操作规程；并向从业人员如实告知作业场所和工作岗位存在的危险因素、防范措施以及事故应急措施。
