重庆普发建筑劳务有限公司
“6·11”起重伤害一般事故调查报告

工程名称：陶家空天信息产业园建设项目（一期）

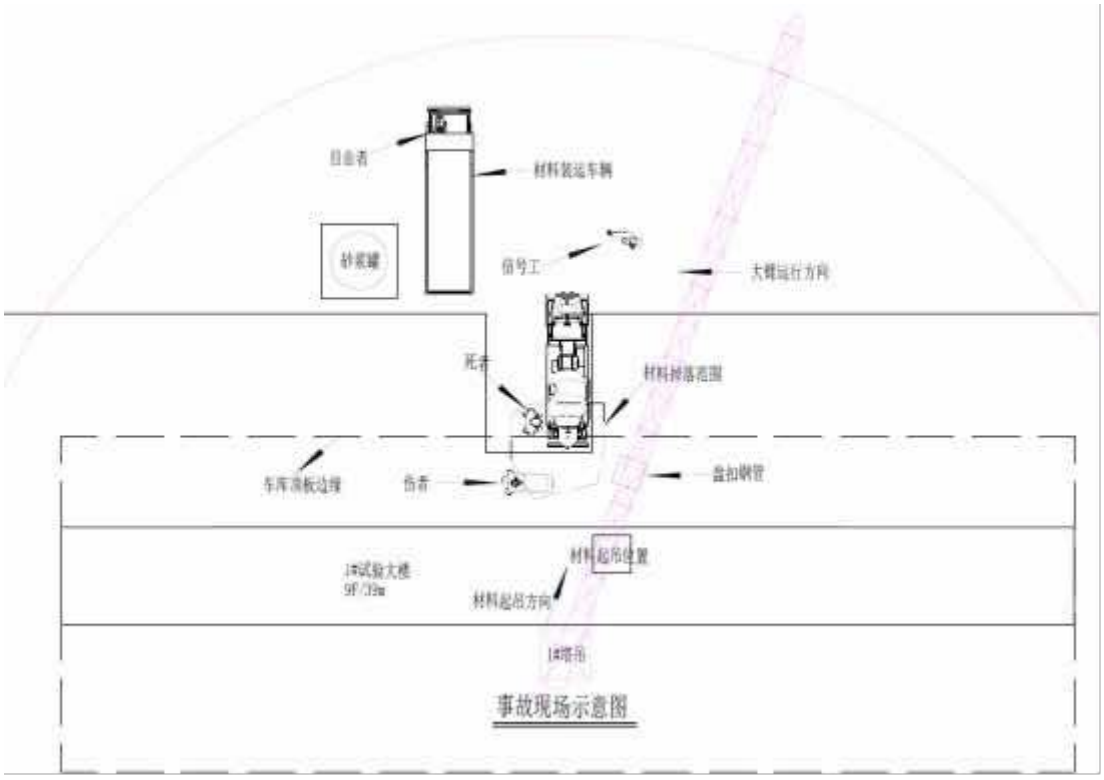
图 1　事故现场示意图（平面图）

事故现场图见图1、图2、图3。

在吊装作业过程中，吊装托架上的1个小挂钩从托架孔上滑脱，托架失衡，吊装的盘扣钢管从高空散落下坠，砸到了地面上的2名女工人，导致事故发生。
