# 沈阳市泰华物流仓储有限公司“2•6”一般车辆伤害事故调查报告

沈阳市泰华物流仓储有限公司“2•6”一般车辆伤害事故调查组

2024年5月17日

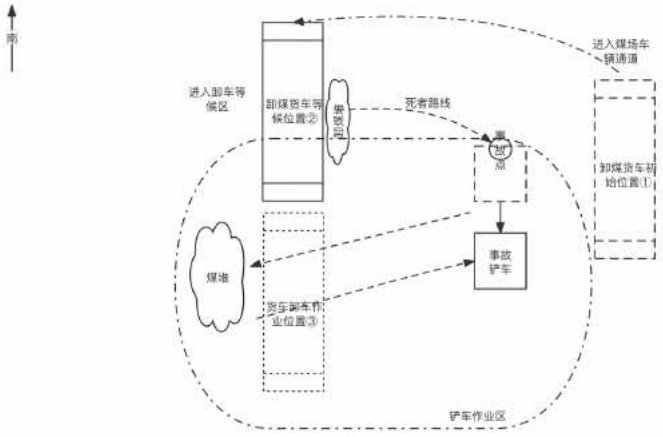
事故现场位于沈阳市于洪区造化街道沈阳市泰华物流仓储有限公司储煤场，事故现场相关场内铲车（装载机），车辆识别代码/车架号为VLGL968辽储煤（辽宁）煤炭有限公司，租赁给沈阳市泰华物流仓储有限公司使用，事故现场相关货运车辆，号牌号码：辽M2797*（重型半挂牵引车）辽M车），所有人为调兵山市丰德汽车租赁有限公司，事故现场该货运车辆两侧厢板已打开，车厢内存有煤，两侧地面散落大量煤。

事故现场照片：左侧为装载机，前方为运煤货车
