# 兴城市旧门乡凝聚矿业有限公司二采区

# “4·24”一般高处坠落事故调查报告

**编制单位：兴城市旧门乡凝聚矿业有限公司二采区“4·24”一般高处坠落事故调查组**

**编制时间：2024 年 7 月 5 日**

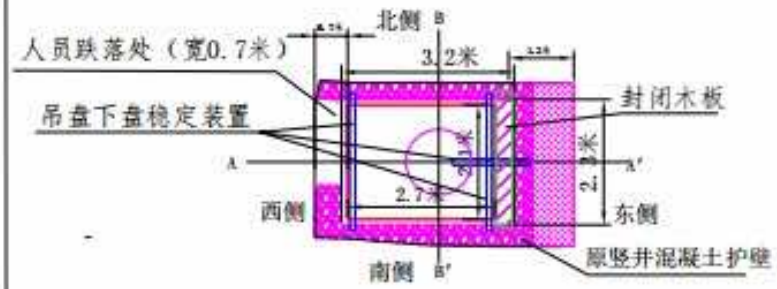
2024年4月24日7时30分左右，生产矿长李忠华带领李玉东和赵X（死者）到兴城市凝聚矿业二采区下井作业，清理凿岩工作面浮石[1]，8时50分左右在吊盘西侧进行施工作业的赵X（死者）不慎从吊盘西侧与井壁缝隙间坠落，发现赵X坠落后，李忠华立刻按照应急救援预案启动应急响应，用井下通讯

电话与邱宇取得联系让其立刻拨120急救电话，然后乘坐吊桶下到竖井井底。邱宇接到井下矿长李忠华指令后与120指挥中心取得了联系。李忠华和李玉东到达井底后发现赵X当时意识清醒，对话清晰，不断喊腿疼，李忠华用电线捆绑住赵X大腿根后，抱进吊桶进行升井。伤者到达地表后，救治小组开始用氧气自救器对伤者不间断进行供氧施救。大约9时30分左右120到了，对赵X进行现场紧急救治，随即将伤者送往兴城市医院进行抢救，到达医院后，医生开始进行抢救，大约10时50分左右，赵X经过抢救无效后死亡。

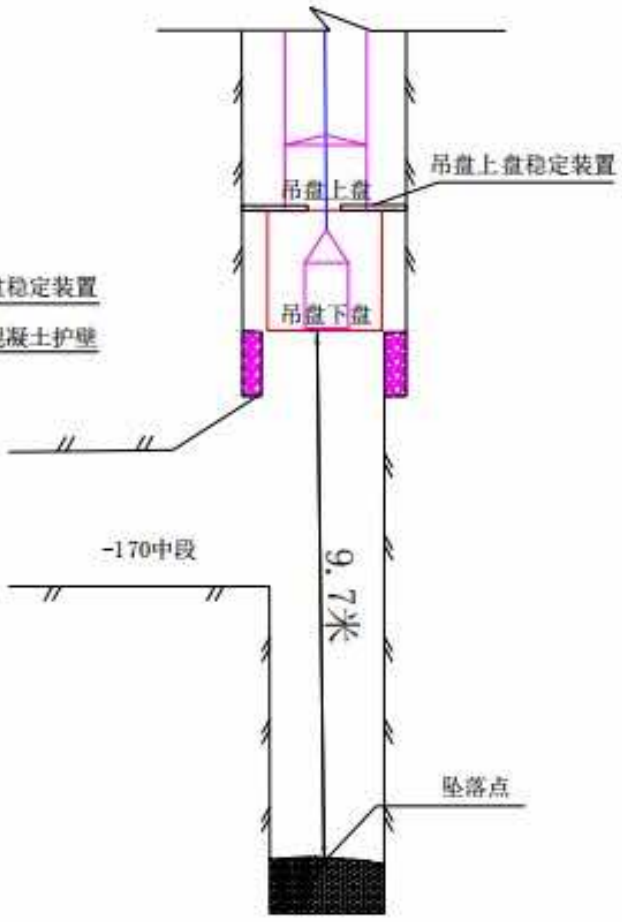
# 4.24事故现场勘测图1:100

事故发生地点为兴城市凝聚矿业二采区，2024年4月24日8时30分，二采区生产矿长（本班带班矿长）李忠华和凿岩工李玉东、凿岩工赵X（死者）三人到达二采区-60米中段盲一竖井井口处，进行施工前准备工作，随后三人乘吊桶入井，到达-170米中段马头门上部约-165.3米标高吊盘上。事发时李忠华和李玉东在吊盘东侧清理井壁平台上的渣石，赵X在吊盘西侧清理井壁平台上的渣石，为凿岩做准备工作。在施工过程中，死者赵X在未佩戴安全绳的情况下，最终失足坠下。
