丰都南天湖领泽木材有限公司“8·5”一般机械伤害事故调查报告

2025年8月5日15时30分许，重庆领泽木材有限公司工人肖**在丰都县南天湖镇梨地坪村六组驾驶履带运输机（爬山虎）运输木料时，因操作不当，被履带运输机碾压当场死亡，直接经济损失约106万元。

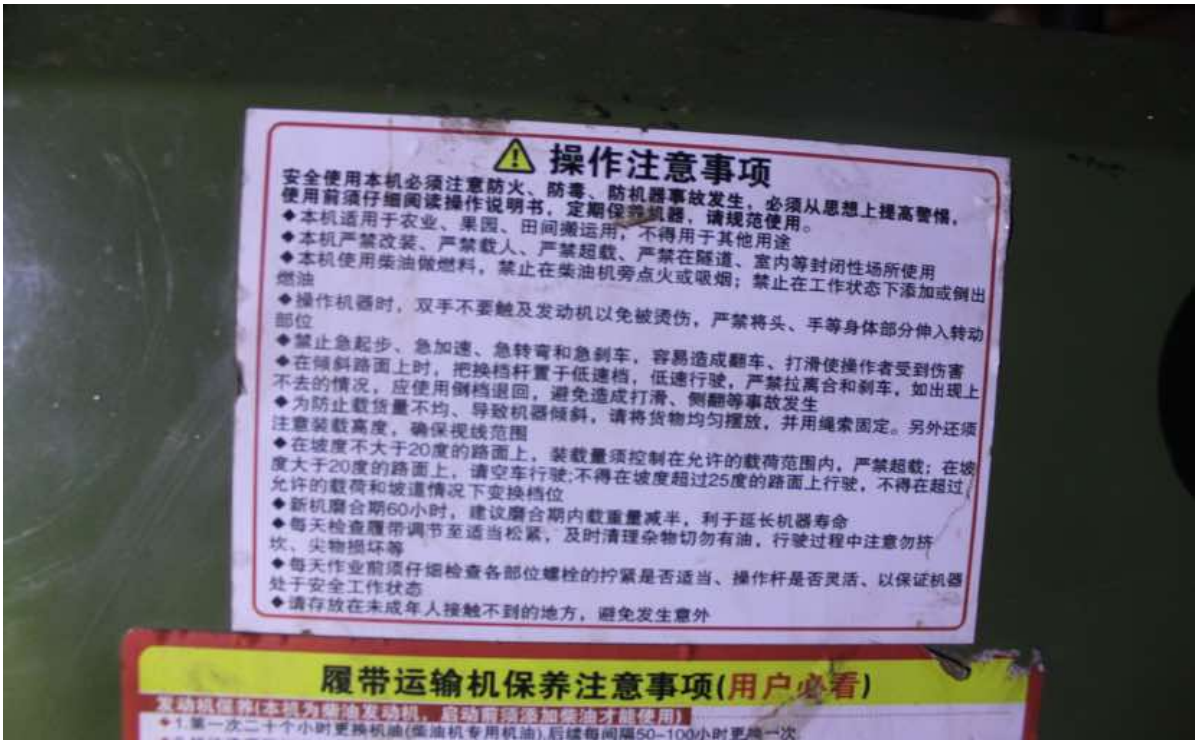
事故地点位于丰都县南天湖镇犁地坪村6组（原坪上村3组），伐木现场有2台履带运输机，履带运输机总长2.85米，宽1.4米，货斗长1.6米，旁边堆放了25根从肖**驾驶的履带运输机卸下来的木料，木料长2.4米，直径15～30厘米，重约2吨。木材伐木现场未设置安全警示标识标语，伐木现场的坡度约45度。

图一：事故发生时肖**驾驶的履带运输机

图二：事故发生时肖**被履带运输机碾压的位置

图三：履带运输机的操作注意事项

图四：从肖**驾驶的履带运输机上卸下来的木料

经现场查勘和调查分析，事故调查组认为造成此次事故原因：肖**驾驶履带运输机运输木料时，操作不当，导致自身被履带运输机履带碾压死亡。

重庆领泽木材有限公司，未严格按照丰都县南天湖镇梨地坪村6组人工商品林柳杉成熟林采伐试点作业设计要求，林木采伐后用人力搬运到就近公路，通过车辆运输运出伐区，而是采用履带运输机进行木材运输；未严格执行履带运输机操作注意事项不得在坡度超过25度的路面上行驶（本次事故木材伐木现场的坡度约45度）；未及时发现并制止履带运输机在坡度超过25度的路面上行驶的事故隐患；未对施工作业人员进行安全培训和考核，只进行了口头教育；未对施工作业人员进行安全技术交底；未制定安全规章制度和操作规程；未建立隐患排查工作机制和台账；未制定安全生产事故应急救援预案；伐木现场未设置警示标识标志。

（一）重庆领泽木材有限公司。一是要严格按照丰都县南天湖镇梨地坪村6组人工商品林柳杉成熟林采伐试点作业设计要求采用人力搬运到就近公路，通过车辆运输运出伐区；二是要规范使用履带运输机，严格执行履带运输机操作注意事项，不得在坡度超过25度的路面上行驶；三是要加强对施工作业人员的安全教育培训，提高施工作业人员的安全防范意识，加强作业现场管理，及时发现并制止各种违规行为。
