西塞山黄思湾湖北源目建设有限公司“3·25”一般高处坠落事故调查报告

西塞山区政府“3·25”事故调查组

2026年5月22日

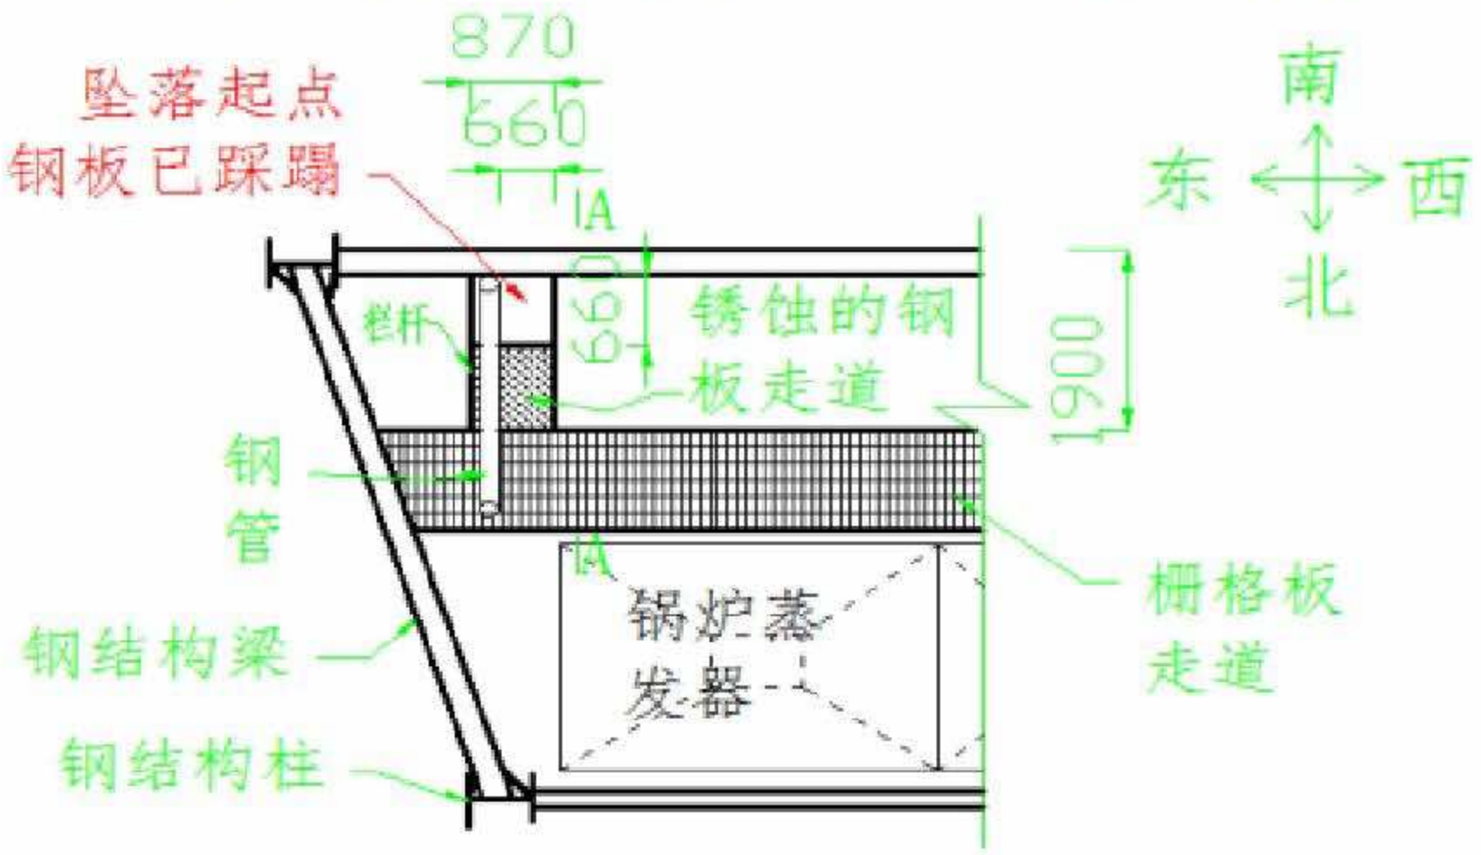
13时40分左右，何某祥目睹张某第一脚踩在两块钢板中间有横梁的地方，第二脚踩在靠南边有横梁的地方，在张某收右脚

准备转身返回时，右脚踩塌钢板，身体随踩塌的钢板一同坠落。

（3）勘查时，①辅助平台（南）端部一块刚板被踩塌落，留下一个尺空660*660mm的正方形孔洞（坠落起点），孔洞周围的支撑框架上留下许多原钢板锈蚀残渣；②辅助平台剩下的另一块钢板表面被积尘覆盖，在其靠近塌陷的端部可见锈蚀脱落和断裂痕迹；③其西侧踢脚板局部锈蚀殆尽，剩下的踢脚板锈蚀严重，残缺不齐；④锅炉预热器管道上可见新焊接维修的焊点，其周围和格栅平台区域摆放有角磨机、电焊线、面罩等维修工具及材料；⑤维修现场和辅助平台区域未见载荷标志和“当心坠落”等安全警示标志。

1.被积尘覆盖的检修辅助平台钢板锈蚀严重，不足以承载人体踩踏力量，作业环境本质安全存在缺陷，钢板（物）的不安全状态是造成本起高处坠落事故的直接原因。

（1）物的不安全状态：据现场勘查，从7#锅炉南侧检修辅助平台所铺设被踩塌陷的钢板、剩下的另一块钢板和踢脚板均存在严重的锈蚀现象分析，钢板锈蚀到不足以承载人体重量；但钢板表面被积尘覆盖，外观看不出其锈蚀程度与完好性，处于物（隐形）的不安全状态。

（一）加大安全投入。列入年度资金计划，加强对年久失修的老旧建构筑物的维修管理，特别是对锈蚀严重的平台、楼梯，应进行统一更换并防腐，提高作业环境本质安全管理水平，增强安全生产保障。

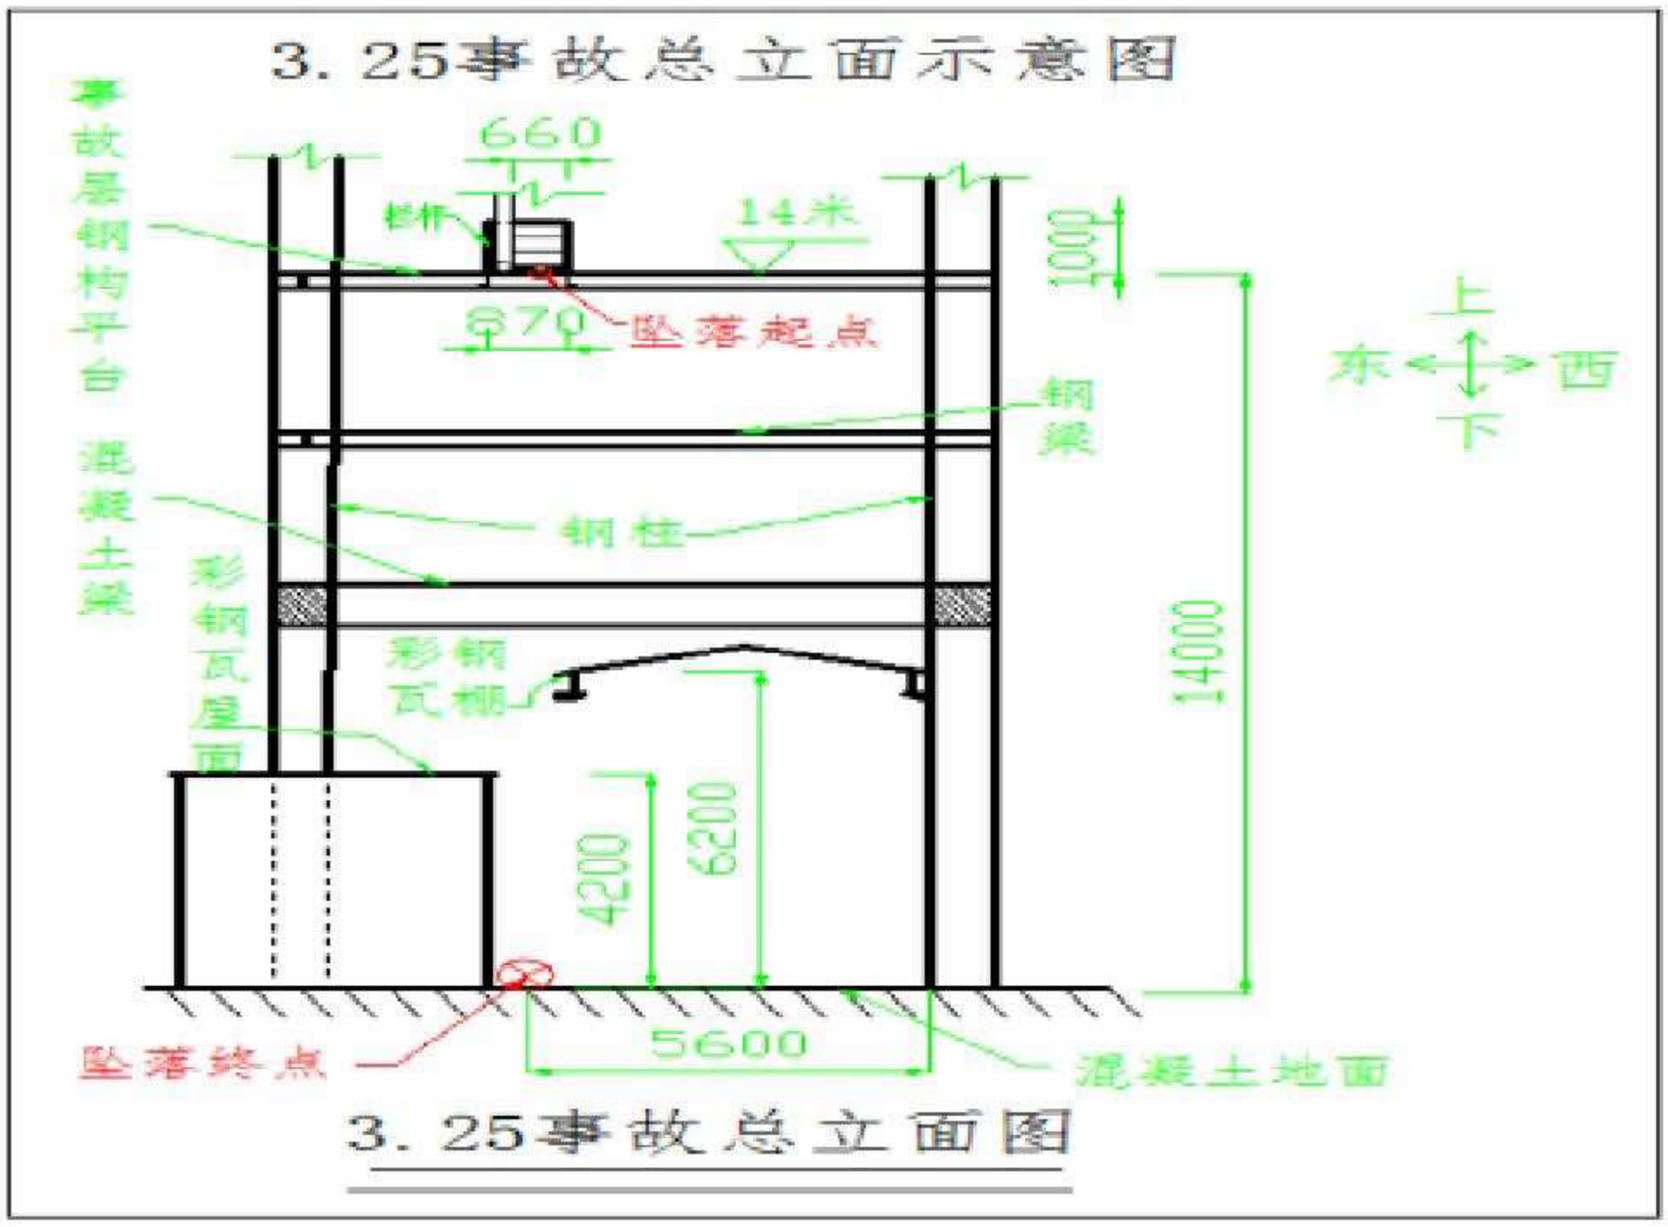
事故层钢结构平台平面图

事故发生在新冶钢公司烟气余热回收#7 锅炉。该锅炉位于新冶钢公司厂区内，是对电炉厂烟气余热进行回收利用的专用设备系统，高约 35m，上下设计共 5 层钢结构检修平台，事故发生地点位于第二层检修平台南面东端楼板（坠落起点）及其下方地面（坠落终点），坠落高度约 14m。（见事故现场平面、立面示意图）

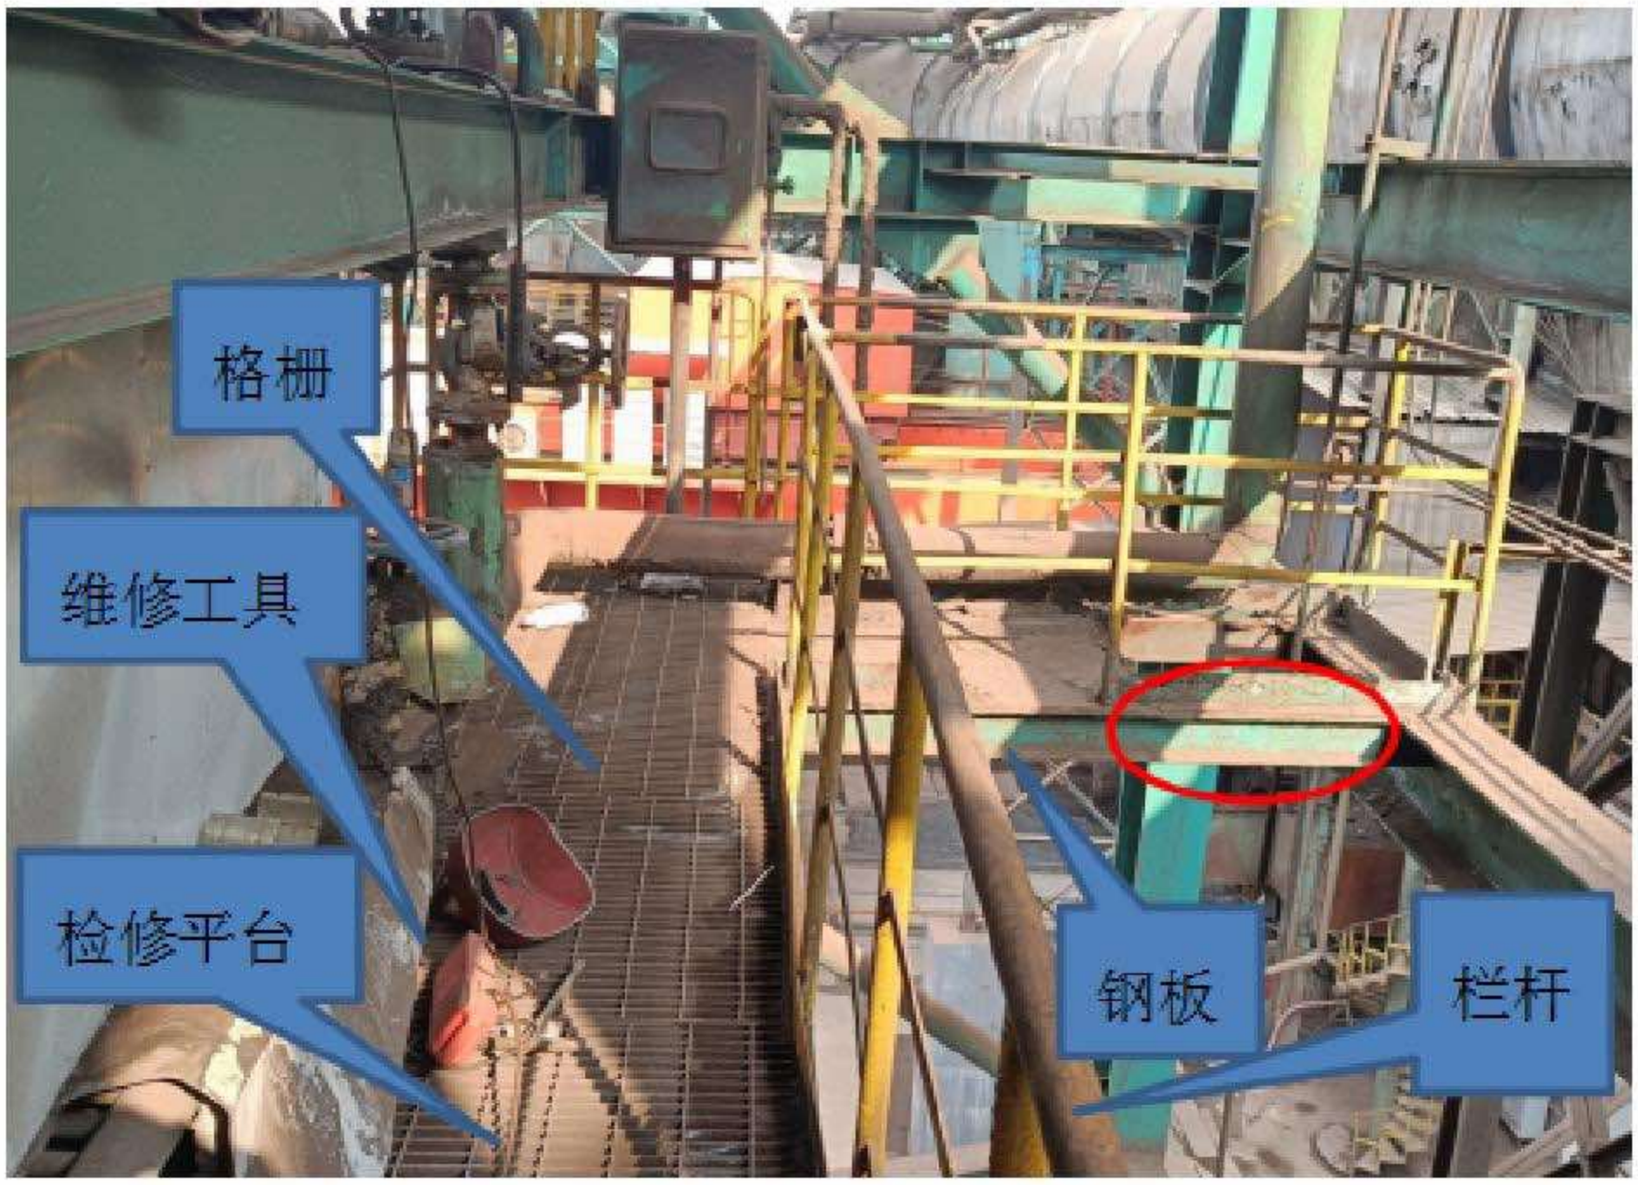
事故现场立面示意图

（1）7#锅炉第二层南面检修平台由东西方向的主平台和南北方向的辅助平台构成“L”形状。其中主平台由钢制格栅板铺设楼板，辅助平台由钢板铺设楼板，格栅板和钢板铺设于框架钢梁之上，主、辅平台凌空面均设置防护栏和踢脚板，西端为格栅铺设的平台进出口，东端为钢板铺设的封闭尽头。

（2）辅助平台封闭尽头区间长1.9m、宽0.87m，由两块钢板铺设成楼板，北向与格栅连接为区间进出口，其东、南、西向临空面设置防护栏杆和踢脚板，护栏设计安装尽高度1m，踢脚板尽高100mm；一根带保温的预热器进水管道（直径约200mm）南北方向沿辅助平台楼板东侧穿过。

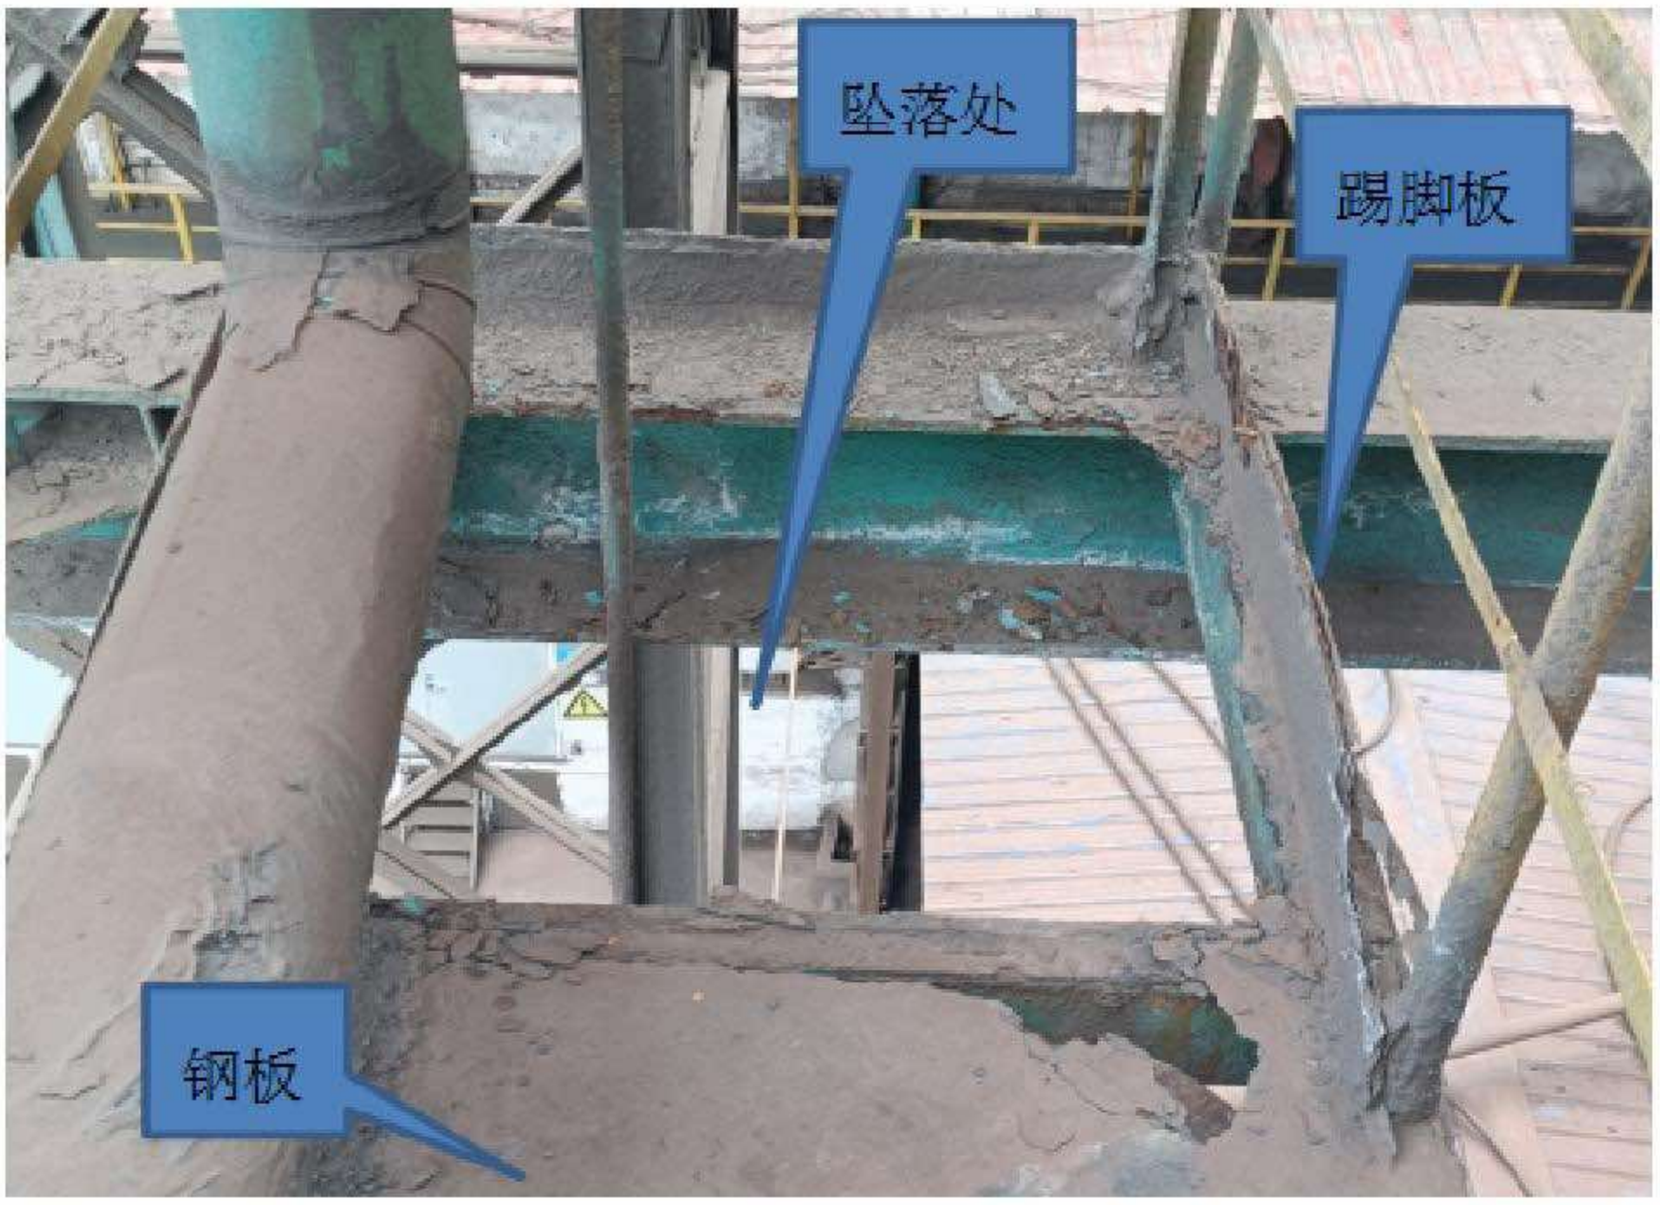
事故现场照片 2：平台及钢板锈蚀状况

（4）被踩塌落的一块钢板掉落至其下方的建筑物（檐高4.2m）屋顶，钢板反面可见蓝色的防腐油漆，但其四周可见明显的锈蚀痕迹；该建筑物西侧上方彩钢板瓦棚边沿（檐高6.2m）受损塌陷，可见被物体打击留下的新印迹（坠落经停点），建筑物西侧下方混凝土地面（坠落着地点）遗留一个打火机、一个笔套和一双手套，未见其他遗留物与痕迹。

1.作业环境本质安全存在缺陷。从辅助平台被踩塌陷钢板、剩下的钢板和踢脚板的锈蚀情况，以及现场留下的锈蚀残渣分析，辅助平台锈蚀严重，存在安全缺陷，不符合《中华人民共和国安全生产法》第二十条：“生产经营单位应当具备本法和有关法律、行政法规和国家标准或者行业标准规定的安全生产条件；不具备安全生产条件的，不得从事生产经营活动。”之规定，维修管理不重视，安全管理严重缺失是造成本起事故的间接原因。

（三）完善现场安全警示标志。在有较大危险因素的生产经营场所（检修平台），设置载荷和“当心坠落”等明显的安全警示标志，给作业人员有效的安全警示。
