青山湖湖坊李巷村自建厂房“3·9”一般高处坠落事故调查报告
（送审稿）

青山湖区人民政府事故调查组

2026 年 5 月 27 日

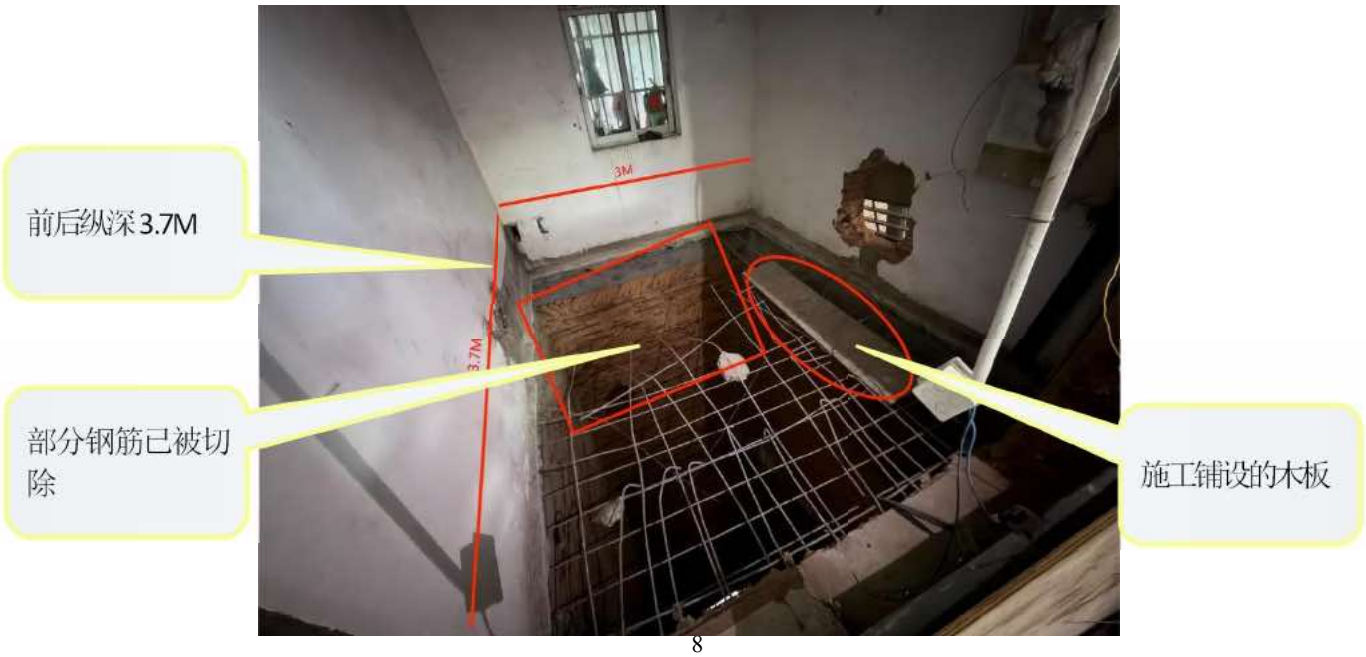
图 1 5 楼设备机房门口

2026年3月9日7时20分许，涂某某A与舒某某、熊某某三人先后进场继续在5楼旧电梯设备房进行拆除楼板作业，准备打通五楼的新电梯井道。8时许，余某某到了现场，见井道还没有搞好，就到1楼清点新电梯配件。8时40分许，五楼旧电梯设备房楼板混凝土拆除完毕，剩下楼板钢筋。9时许，涂某某A在5楼旧设备房使用自备气焊切割枪切割楼面钢筋，作业时，涂某某A在钢筋上面铺了一块木板，一只脚踩在木板上（见图2），另一只脚踩在钢筋上，边切割钢筋边后退，舒某某和熊某某在设备房外等候。9时10分许，涂某某A踩空失稳，从5楼电梯井口坠落至1楼电梯井底。在场人员随后拨打了120急救电话，约10分钟救护车到达现场，现场工人在医护人员指导下将涂某某A从电梯井中抬到1楼地面，120医生立即对涂某某A急救，抢救约30分钟后宣布其当场死亡。

此处进行楼板拆除和改造作业。该厂房共 5 层，1-4 楼层高约 4 米，5 楼层高约 2.62 米、电梯井门洞高约 2 米，原机房门宽约 0.9 米，本次扩改为 1.9 米（见图 1），机房左右宽约 3 米，前后纵深约 3.7 米，事发时设备机房上、下楼板均被拆除混凝土露出钢筋（见图 2）。
