贵港市港南区良发胶合板厂“3•24”一般触电事故调查报告

2023-05-25 17:25　来源：港南区应急管理局

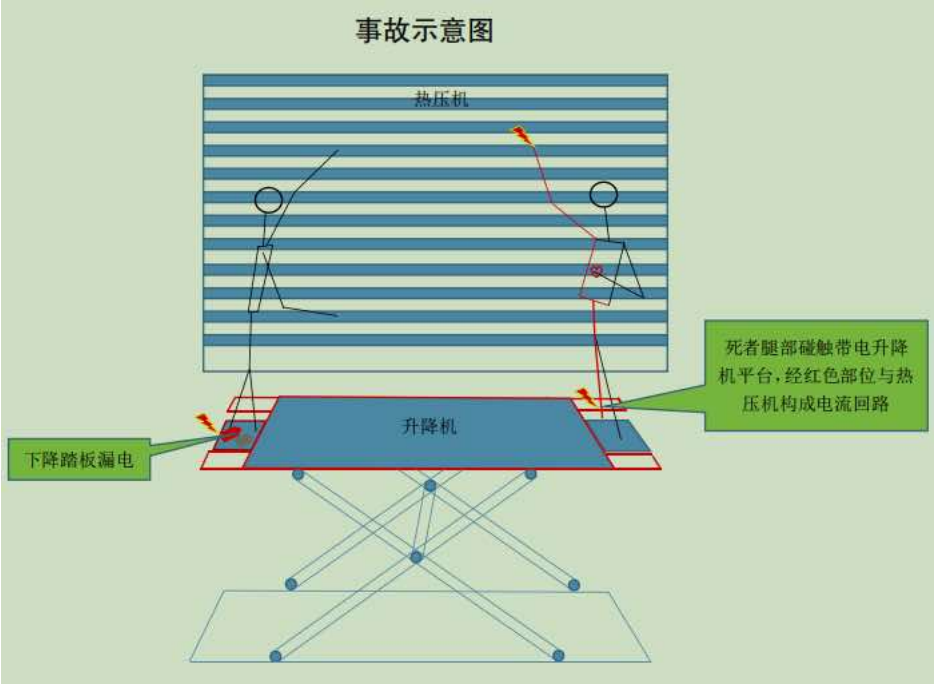
三、事故现场勘查情况

1. 检查发现升降平台下降控制踏板火线进线电缆绝缘破损，导致下降踏板漏电(测量得知，漏电电压为AC235V)。操作平台下降时，漏电的到平台金属部分，导致升降平台成为带电体。

2. 调阅视频监控发现，死者穿拖鞋，挽着裤脚，当倾斜身体送板过程中，裸露的小腿碰触升降平台金属部分，手接触热压机金属部分，构路(电流经升降平台--死者裸露腿部皮肤--心脏--手臂--热压机金属部分)，导致人员触电。

3. 根据死者触电时动作现象和交流电流达到30mA以上时对人体的影响，判断伤员触电时出现身体受到强烈冲击导致肌肉僵直，3 秒内出现脏颤动，符合电击事故现象。

经以上分析判断可得，升降平台下降踏板绝缘破损漏电导致1名作业人员发生电击伤害发生，是本次触电事故的直接原因。

1.贵港市港南区良发胶合板厂要从这起事故中吸取深刻的教训，应当教育和督促从业人员，特别是临时用工人员，严格执行本单位的安全生度和安全操作规程；向以上人员如告知作业场所和工作岗位存在的危险因素，防范措施以及事故应急措施，严决杜绝危险作业。

2.生产经营单位应当建立健全并落实生产安全事故隐患排查治理制度，采取技术、管理措施、及时发现并消除事故隐患。
