天河区原渔沙坦商业酒店项目“2•28”高处坠落一般事故调查报告

事故单位：胡某兴个人

事故地点：凤凰街辖内渔沙坦渔西路148号

事故日期：2022年2月28日

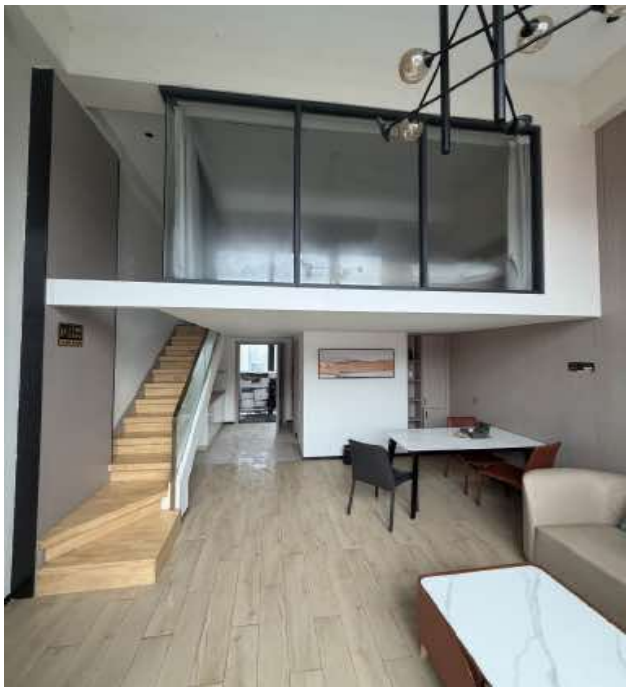
图1

涉事项目位于凤凰街辖内渔沙坦渔西路148号，现命名为“鸿霖公寓”（见图1），公寓房间内的钢结构隔层（见图2）。
