德宏盈江云南迪思企业集团坚果有限公司“9·24”较大窒息事故调查报告

德宏州人民政府事故调查组

2023年12月22日

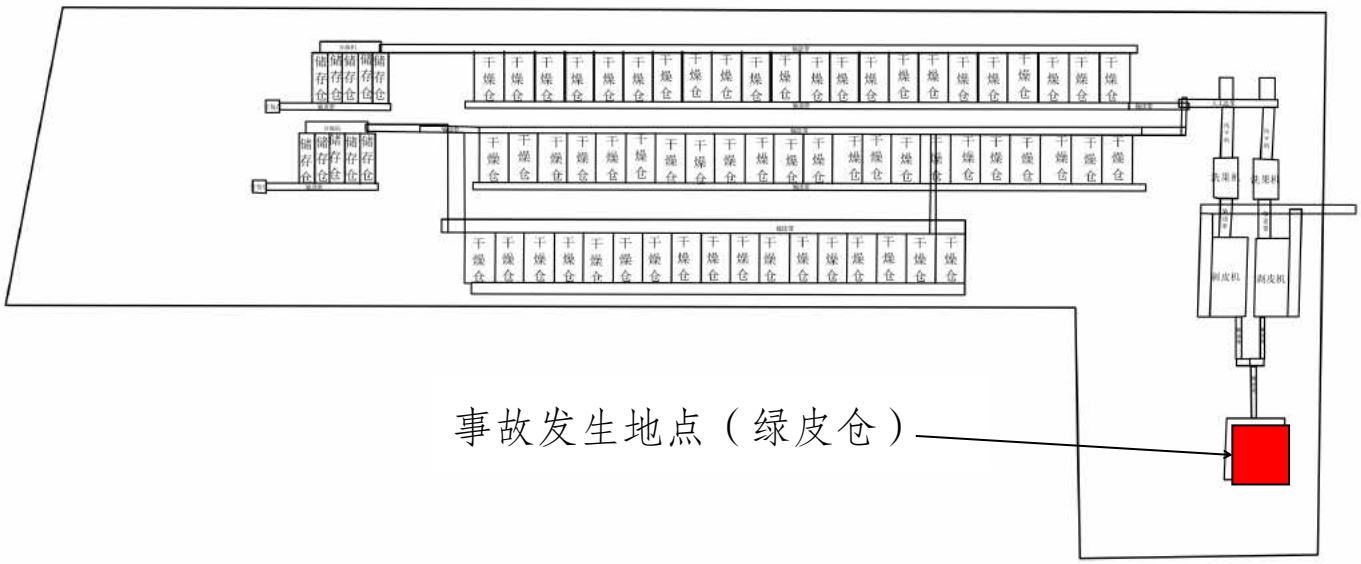
图 2.鲜果处理车间平面布置图

事故现场位于盈江县太平镇弄盏村厂部鲜果处理车间绿皮仓（有限空间）内（具体位置见图 1、图 2、图 3），绿皮仓成正方形漏斗状，长宽高分别为：6 米×6 米×4.5 米，绿皮仓最上部位于车间地面，绿皮仓底部位于车间地面以下，设有一台阶通道至绿皮仓底部仓内，台阶共 13 级，长 6.5 米。绿皮仓底部和台阶通道最底处设有一道门，门相邻处有一台额定功率为 4 千瓦的通风机，绿皮仓下方漏斗口（20cm×30cm）有宽度 1.08 米的鲜果输送带。经现场调查，事故发生时，6 名受伤人员位置为：李**、杨**位于绿皮仓楼梯通道（从上到下）第 8 台阶处，卓**位于绿皮仓楼梯通道第 10 台阶处，李**位于绿皮仓底部门外处，段**、寸**位于绿皮仓底部仓内（见图 4）。

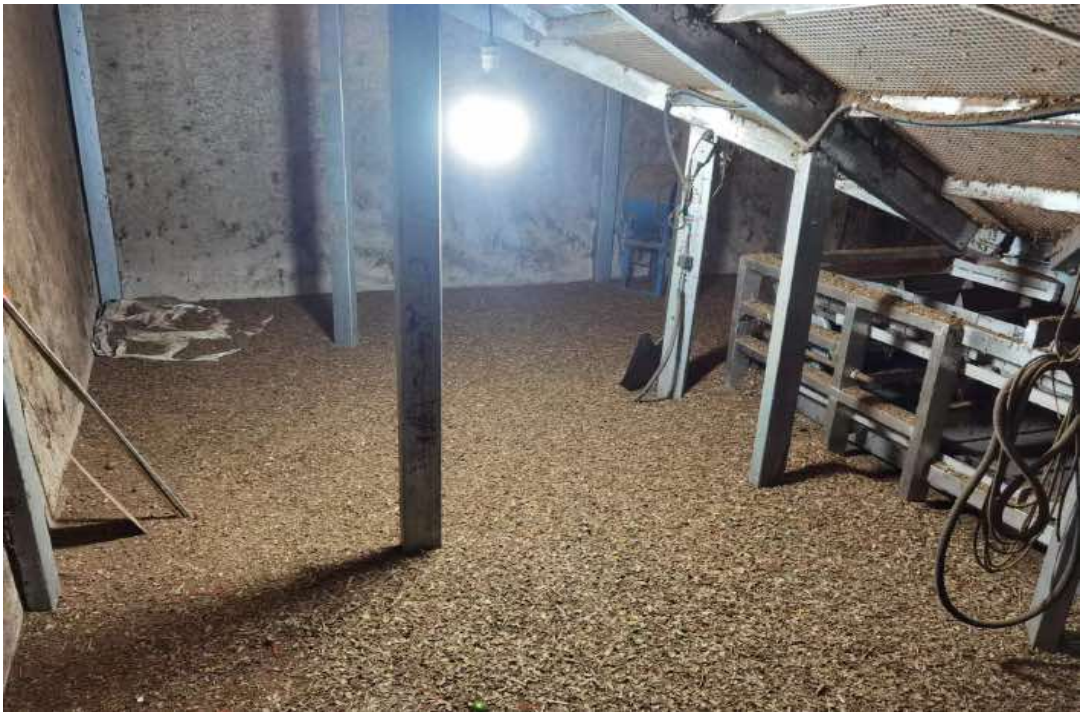
图 5.绿皮仓上部

1.绿皮仓内氧气含量严重不足。9月23日16时许，在完成当日绿皮仓内鲜果加工后，工人关闭了绿皮仓内通风机电源。从9月23日19时14分至23时30分，又堆放了约40吨鲜果，在约12小时存放过程中产生耗氧，导致仓内环境氧气含量严重不足。

9月24日19时30分至20时36分，云南省生态环境厅驻德宏州生态环境监测站监测技术人员对事故点绿皮仓内的氧、氨气、硫化氢、氯气、一氧化碳、氯化氢、光气、氰化氢、磷化氢、甲醛、甲烷、二氧化硫12个气组分进行监测，监测结果为：车间地平面处氧含量为21%，由地面到-0.2米监测点位氧含量为16.5%。到-0.8米监测点向下巡测时，氧含量急剧下降，至-2.0

米监测点位时数据降至1.2%。除一氧化碳最高浓度为37毫克/立方米外，氨气、硫化氢、氯气、甲烷、氯化氢、光气、氰化氢、磷化氢、二氧化硫从-0.2米监测点至-3.0米监测点，监测值为零。
