信州茅家岭某小区一期“6·26”一般坍塌事故调查报告

上饶市信州区政府事故调查组

2026年10月

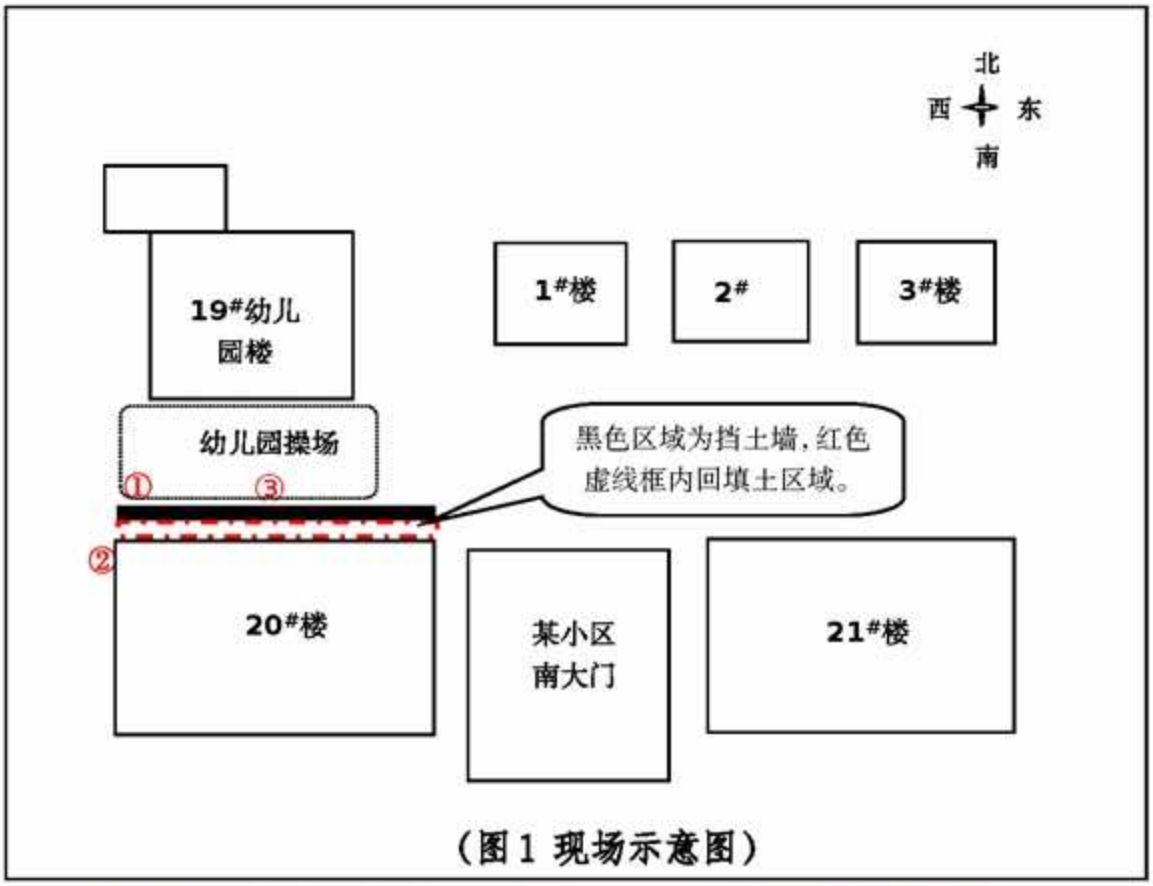
（图 1 现场示意图）

事发现场位于某小区一期建设项目20#楼西北侧位置（见图1），现场示意图中①是郑某荣和黄某文拌砂灰位置，现场示意图中②是砌筑电缆井的位置，电缆井呈方形，井周围有些红砖。现场示意图中③周边是装载机作业区域。20#楼北侧方向是19#楼幼儿园室外操场；现场示意图中①拌砂灰位置有挡土墙倒塌的回填土、弯曲的钢筋和混泥砖，20#楼北侧幼儿园段挡土墙为砖混结构，总长度约50米，厚度约0.2米，高度约2.5米，倒塌的长度约36米，混泥砖下有一个压扁的蓝色水桶，地上有一根水管和一顶红色安全帽，旁边有一台搅拌机、一台翻斗车和3包水泥、砂石等材料（详见图2、图3）。
