西渡街道灯塔村1组
上海市奉贤区子亮汽车轮胎经营部
“5.2”活动板房火灾事故调查报告

奉贤区人民政府事故调查组

2026年8月26日

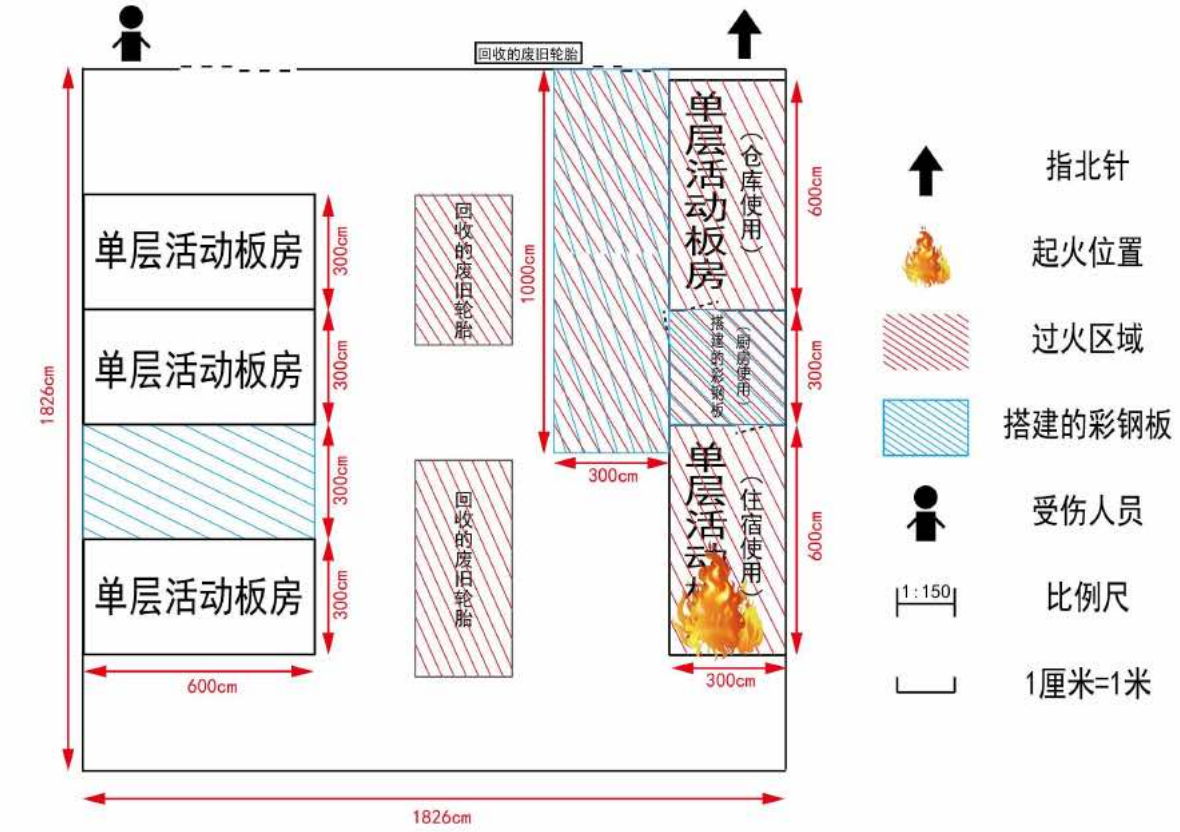
具体布置详见图1

（二）起火场所活动板房、临时建筑物搭建和使用情况。场地东侧南活动板房为蔡显威临时住宿使用，东侧北活动板房作为仓库使用。两个活动板房中间位置搭建了彩钢板屋顶和包围结构，形成了使用空间，作为厨房使用。在毗邻东侧活动板房的西侧搭建了宽约3米、长约10米的彩钢板雨棚。以上临时建筑物过火，场地其余位置未过火。
