温州苍南“5·5”一般船舶碰撞事故调查报告

温州市政府事故调查组

2026年9月

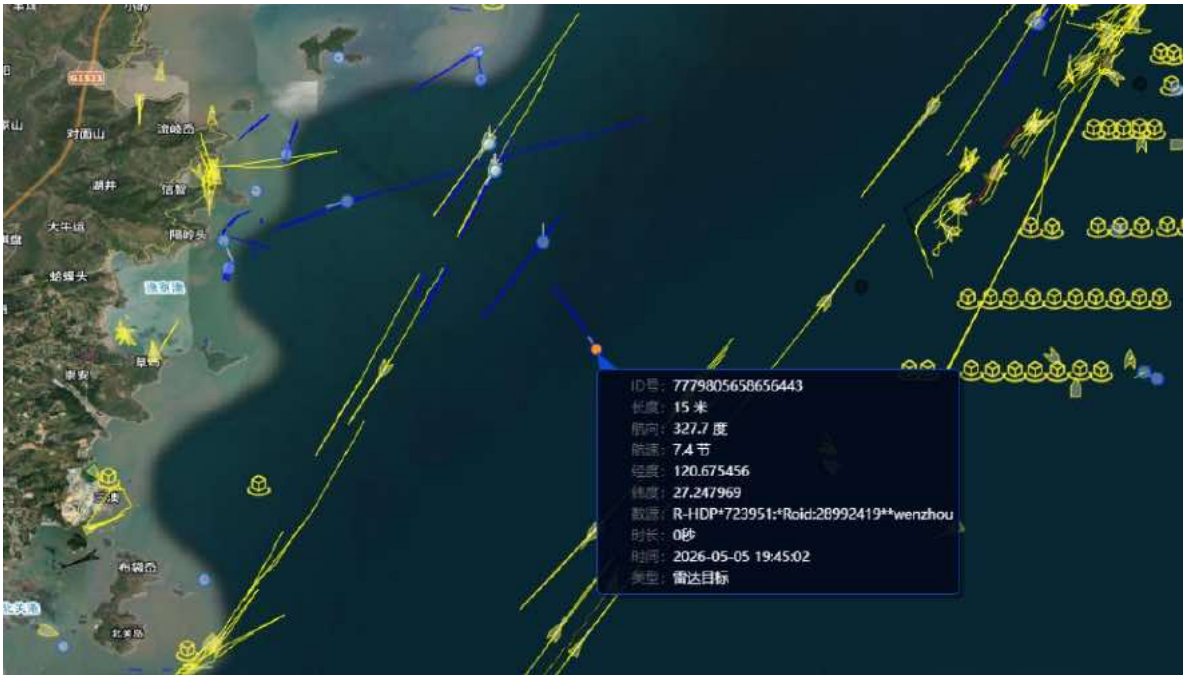
5 月 5 日 19 时 45 分 02 秒，“三无”船舶航向：327.7 度，

航速：7.4 节，船位北纬 27° 14′ 52.7″，东经 120° 40′ 31.6″。（图 4）

图 4：温州海上综合智治平台记录的“三无”船舶的雷达回波轨迹

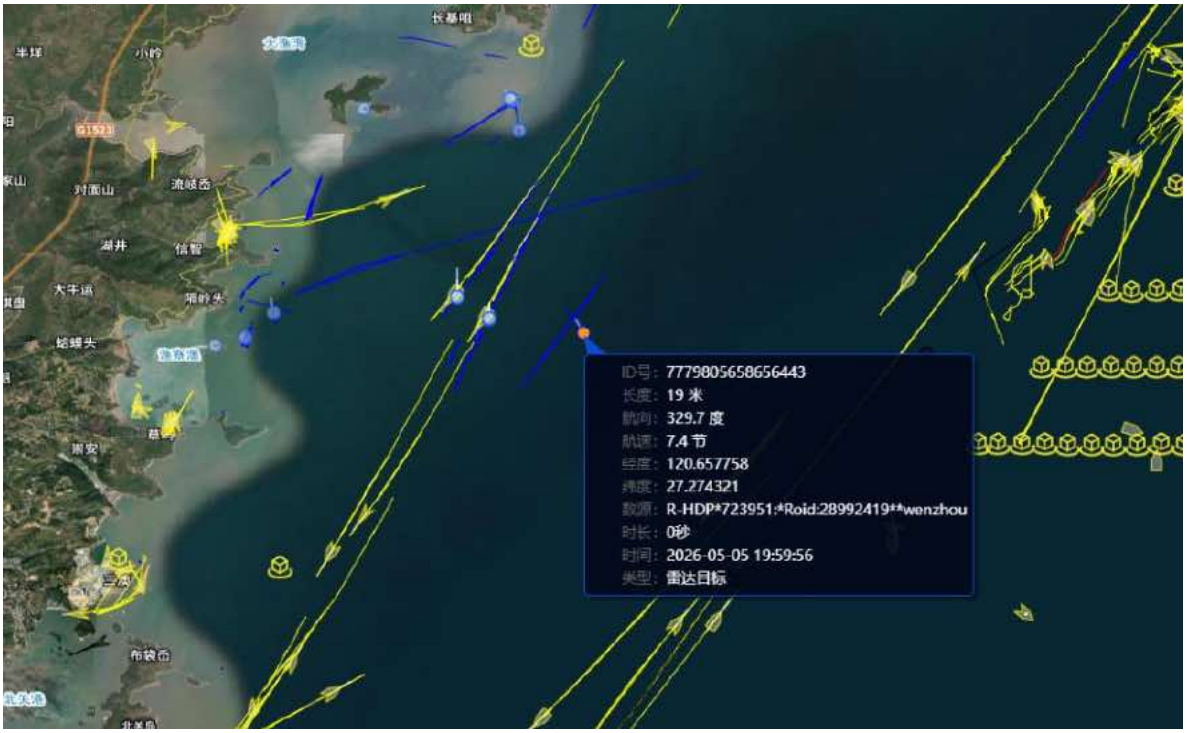
5 月 5 日 19 时 59 分 06 秒，“三无”船舶航向：329.7 度，航速：7.4 节，船位北纬 27° 16′ 27.6″，东经 120° 39′ 27.9″。（图 5）

图 5：温州海上综合智治平台记录的“三无”船舶的雷达回波轨迹

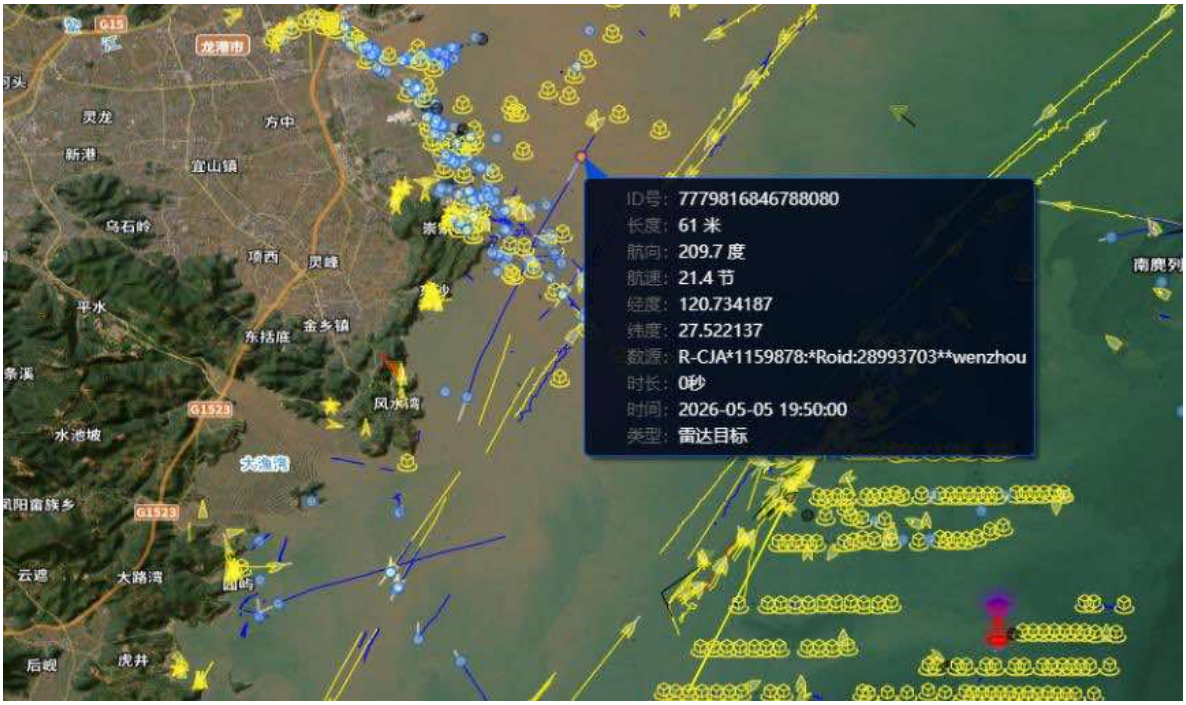
5 月 5 日 19 时 50 分 00 秒，马站海钓 1070 航向：209.7 度，航速：21.4 节，船位北纬 27° 31′ 19.7″，东经 120° 44′ 03.1″。（图 8）

图 8：温州海上综合智治平台记录的“马站海钓 1070”的雷达回波轨迹

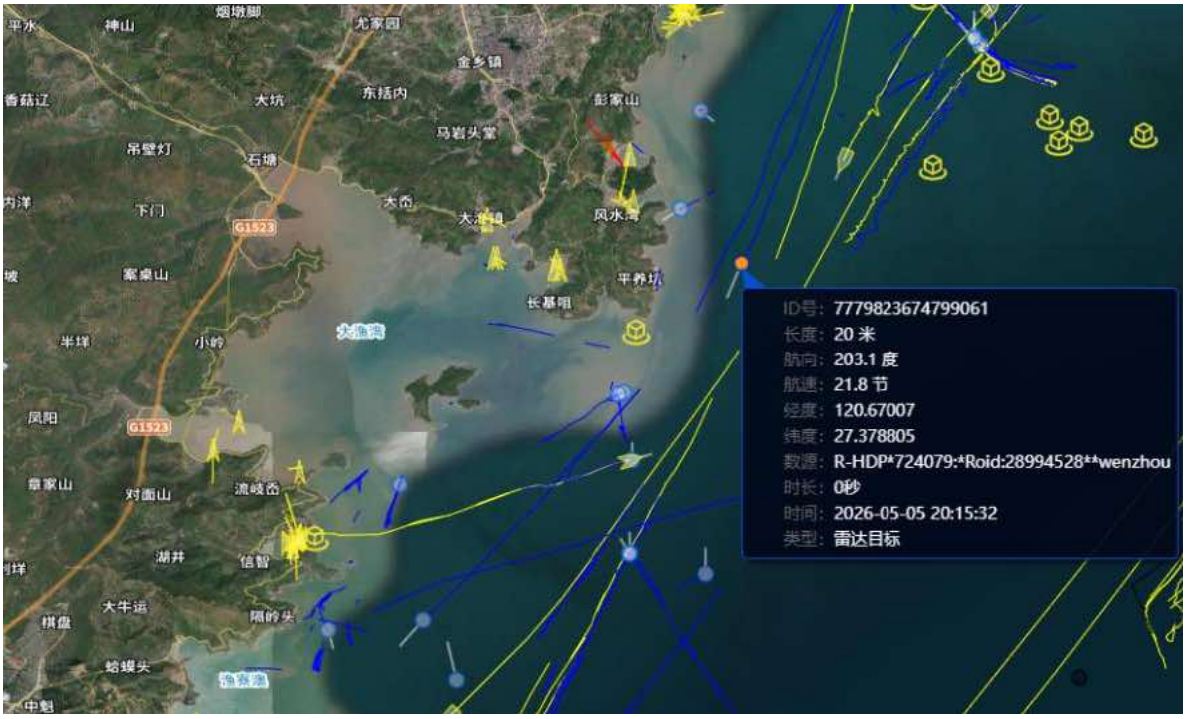
5 月 5 日 20 时 15 分 32 秒，马站海钓 1070 航向：203.1 度，航速：21.8 节，船位北纬 27° 22′ 43.7″，东经 120° 40′ 12.3″。（图 11）

图 11：温州海上综合智治平台记录的“马站海钓 1070”的雷达回波轨迹

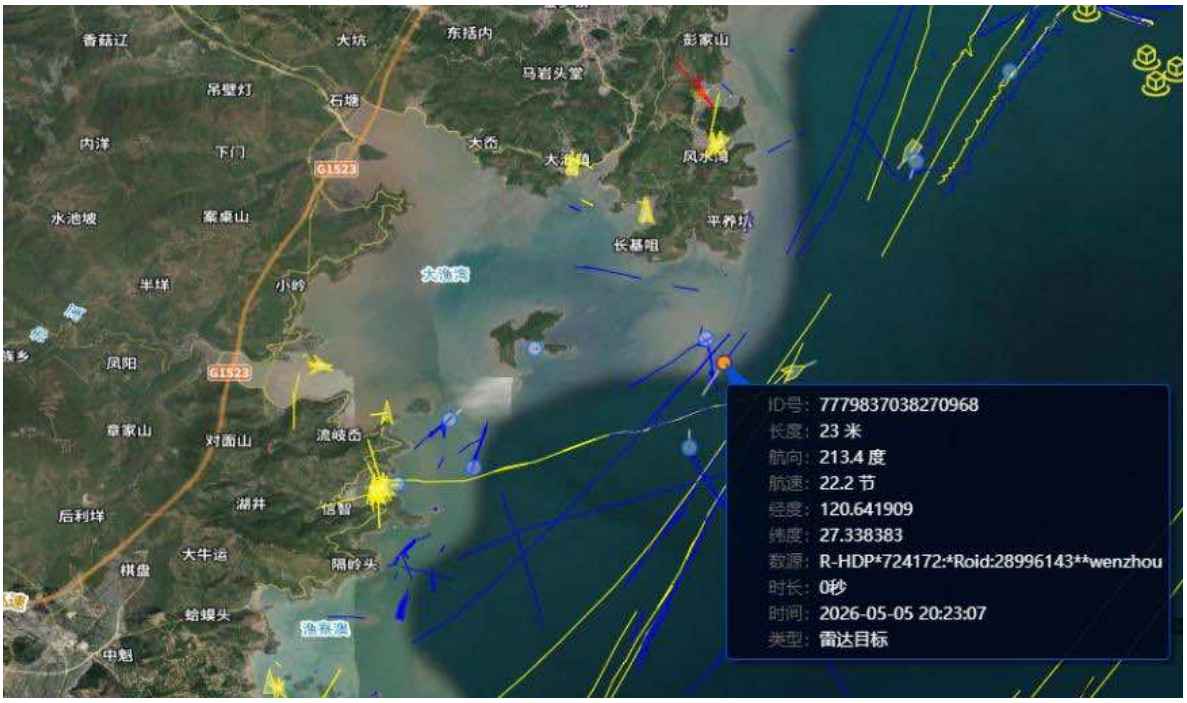
5 月 5 日 20 时 23 分 07 秒，马站海钓 1070 航向：213.4 度，航速：22.2 节，船位北纬 27° 20′ 18.2″，东经 120° 38′ 30.9″。（图 12）

图 12：温州海上综合智治平台记录的“马站海钓 1070”的雷达回波轨迹
