赤坎民主华盛城市花园游泳池“6·1”一般淹溺事故调查报告

编制单位：赤坎区人民政府事故调查组

编制日期：2026 年 11 月 3 日

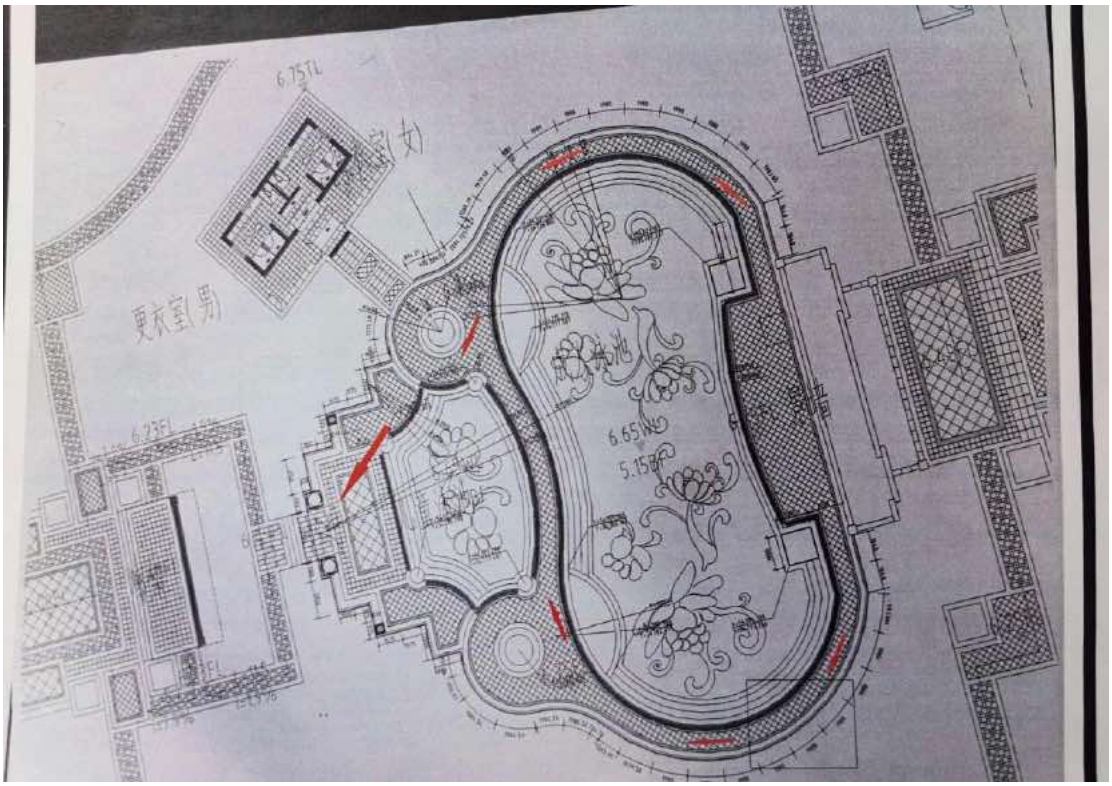
图 1 游泳池平面设计布局

1.游泳池基本情况。该游泳池位于华盛城市花园小区中间位置，系该小区配套的露天泳池，其平面设计布局见图 1、图 2 所示。泳池区域总面积约 450 平方米，整体呈流线型不规则布局，由深水池和儿童池两部分组成。其中，深水池（设计图标注为成人泳池）面积约 370 平方米，水深 1.6 米，北向、南向各设有 1 个出入水扶梯，东向设有 2 个出入水扶梯；儿童池（设计图标注为儿童泳池）位于场地左侧，面积约 80 平方米，水深 0.5 米。泳池周边环绕步道，西北角设有男女更衣室。根据现场平面图红色指引标识，游客经售票点及入口通道进入后，可分别抵达上述各功能区域。

图 2 深水池、儿童池、售票点及入口通道布局情况

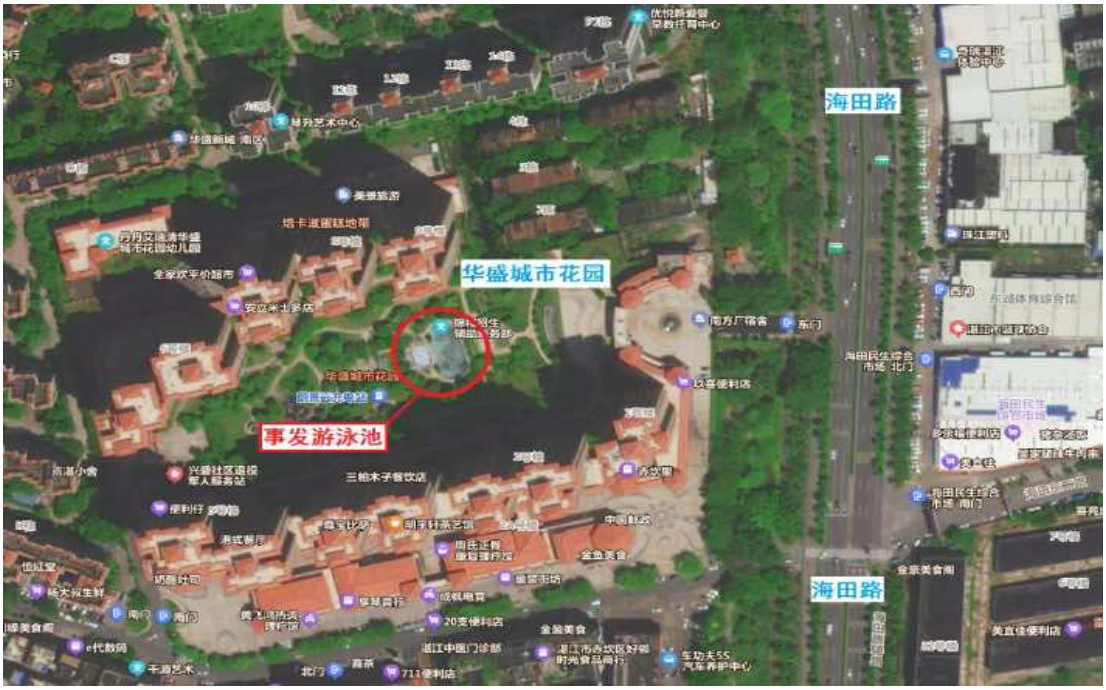
图 7 华盛城市花园及游泳池位置

事故发生地点位于湛江市赤坎区海田路 27 号华盛城市花园游泳池。该泳池设置于小区中间位置，周边被高层住宅楼环绕，

池畔种植有棕榈树等绿化植物，整体处于建筑围合空间之中。华盛城市花园地理位置及游泳池位置见图 7 所示。
