西峰区“6·19”一般火灾事故调查报告

经调查认定：西峰区某美发店“6·19”火灾是一起智力发育迟缓少年破门入店玩火引发的一般火灾事故。

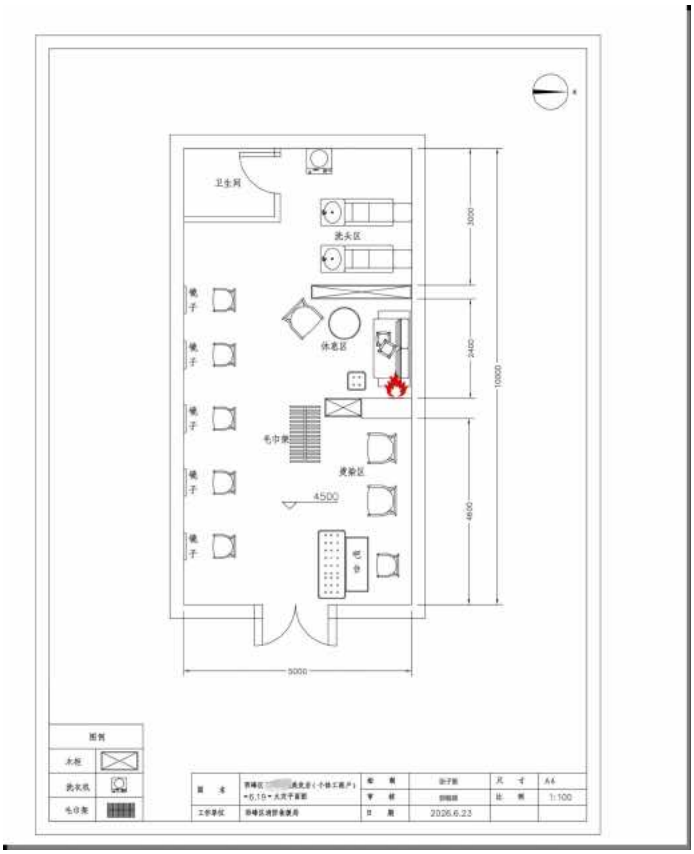
火灾现场平面图

西峰区某美发店（个体工商户）南北宽 5 米、东西长 10 米、高 4.5 米，北侧为某奢潮集创店（王某所经营），南侧为某广告商铺，东侧 8.7 米处为某珠宝店，该店铺门头上方有烟熏痕迹，其余店铺门头无烟熏痕迹。该店铺坐西朝东，安双扇内外开玻璃门，门面向东，距门 259cm 处有一红色钢丝绳软锁和一锁芯组件，锁芯破损。

店铺西北部设有休息区及洗头区，洗头区设置两个洗头床，东侧洗头床床铺海绵燃烧碳化重于西侧洗头床，西侧洗头床头部向西 12cm 处洗衣机无过火痕迹，火势由休息区向洗头区（由东向西）燃烧蔓延。洗头区与休息区中间使用高 2.3 米，宽 30cm，长 2.2 米的木制柜进行分割，木制柜紧靠北墙部位燃烧碳化严重，南部未过火仅有烟熏，燃烧区域与休息区沙发西部对应；休息区与烫染区有实体墙及长 80cm、宽 40cm、高 2.3 米的木柜进行分割，木柜无过火燃烧痕迹，北部墙体下部局部抹灰层脱落呈白色，

该区域抹灰层脱落，过火程度大于其余部位，火势由休息区向西侧洗头区、东侧烫染区燃烧蔓延。休息区紧靠北墙暖气片设置有木架海绵沙发，沙发及墙体上方装饰物完全过火，该区域过火燃烧痕迹重于店内其他部位；沙发整体过火碳化，沙发东部木制结构过火碳化程度重于西部，起火部位位于西峰区某美发店（个体工商户）内距东墙 5 米、距西墙 3.2 米、距南墙 3 米处休息区木质沙发东端。

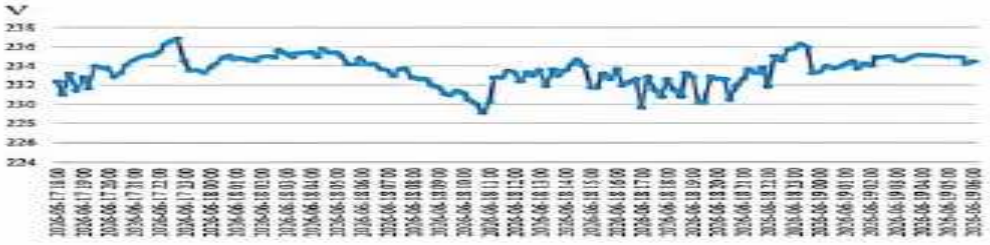
图 2 检材 SX260607-DB01 电压数据

西峰区某美发店（个体工商户）向南 12 米有楼道，楼道南侧设有配电室，配电室南墙设有电表箱，过火店铺空开处于断开状态，电表工作灯指示正常，编号为 B1-11 电表为该过火店铺电表，送至应急管理部天津消防研究所物证鉴定中心进行检验检测，《检验检测报告》（编号：SX260607）表明，在 2026 年 6 月 19 日 02 时 45 分至 03 时 00 分（含）[北京时间 2026 年 6 月 19 日 02 时 43 分 30 秒至 02 时 58 分 30 秒（含）]之间电流由之前的 0.3A 左右增至 4A 左右，电流增加符合新增加用电设备的特征规律；在 2026 年 6 月 19 日 03 时 30 分至 03 时 45 分（含）[北京时间 2026 年 6 月 19 日 03 时 28 分 30 秒至 03 时 43 分 30 秒（含）]之间电流降为零，符合用电设备停止使用或开关断开、或线路断开的特征。（注：电表采样记录数据时间间隔为 15 分钟。）
