池州市贵池区“2021·4·6”较大火灾事故调查报告

省政府“4.6”事故调查组

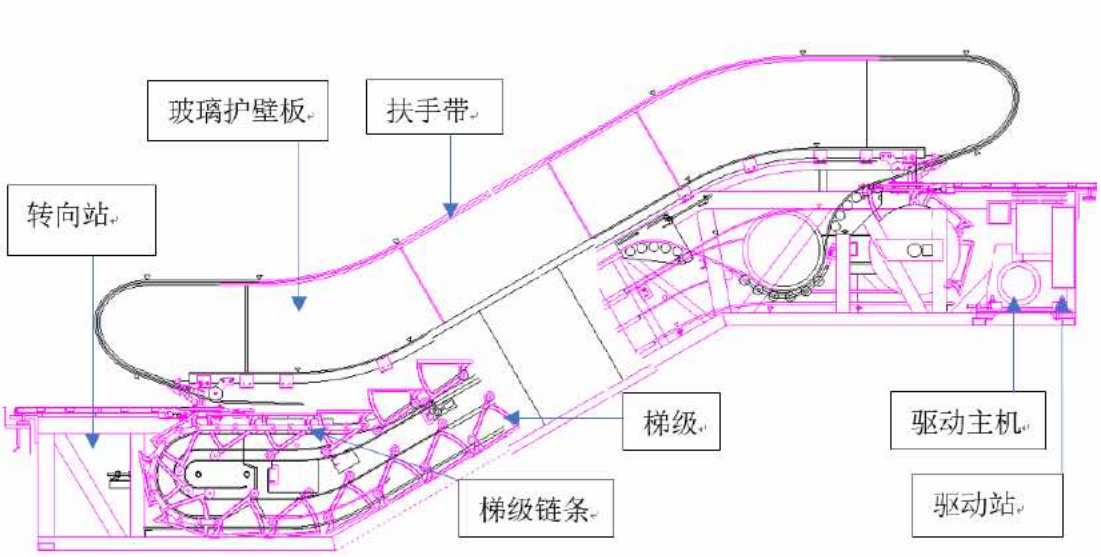
图 10 自动扶梯结构示意图

①拆除自动扶梯两侧的玻璃护壁板及扶手组件(含扶手带导轨、扶手带等)。②在转向站底部用气割的方式开孔。③拆除所有的梯级和梯级链条。④用气割拆除上下梯级链轮、梯级导轨、电缆、开关等。⑤用气割拆除桁架中的横梁。⑥拆除桁架侧面装饰板。⑦拆除驱动站里面的驱动主机、减速箱、驱动链条、控制柜等。⑧将驱动站用绳子吊起固定，用气割切断驱动站桁架与楼层板之间的连接，通过下放绳子将自动扶梯驱动站下降至下一层扶梯上，再用气割将桁架解体。

驱动主机、减速箱等拆除部件均通过转向站的开孔和扶梯两侧空隙直接从高空抛下。

截至 4 月 6 日火灾发生时，12 台自动扶梯的扶手系统，桁架侧面装饰板均已拆除，除了负一层和一层西侧自动扶梯外，其余 11 台自动扶梯的梯级、链条、导轨、电缆等已经拆除，转向站底板均已开孔，驱动主机已经拆除 5 台。

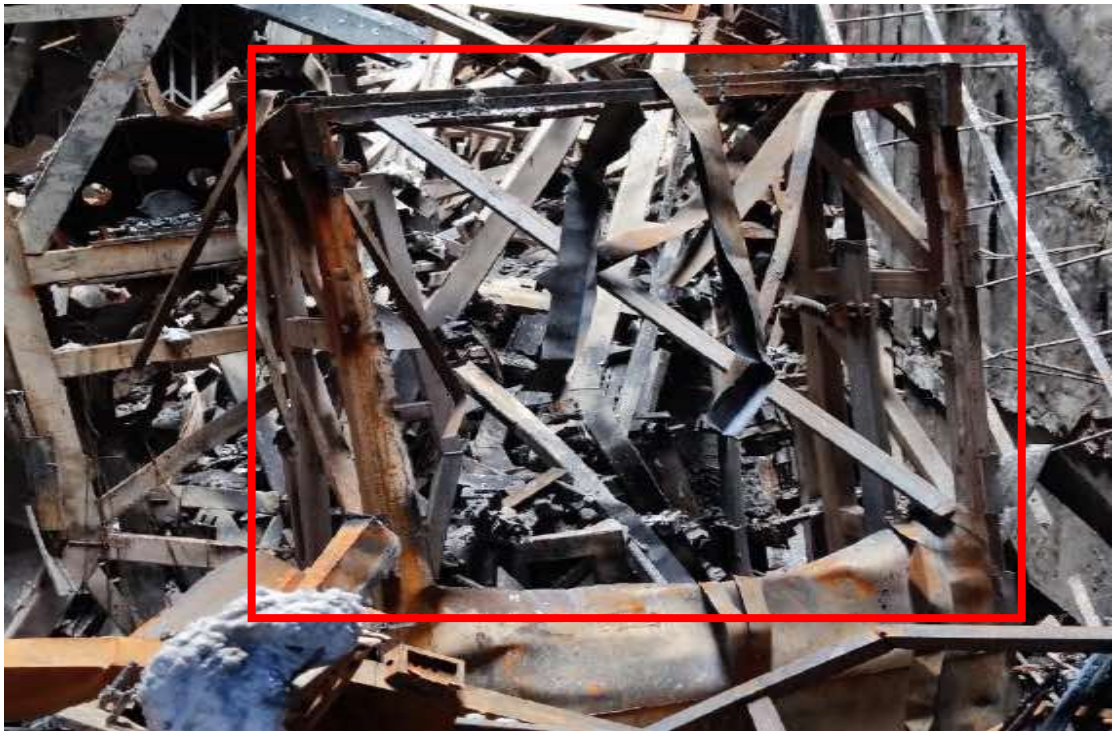
图 18 扶梯转向站底板被切割

一层可见扶梯井内一层至五层自动扶梯均已解体坍塌，堆叠在扶梯井内，扶梯的转向站底板已被切割（如图 18）。一层自动扶梯井南侧入口处可见一台驱动主机及减速箱在损坏的驱动站内；北侧入口处堆放着拆卸下来的自动扶梯的梯级链轮、驱动链条、扶手带导轮等零部件。南侧外走廊有 4 台拆卸下来的自动扶梯减速箱，减速箱铭牌标明，型号为 FJ125，使用 460 合成润滑油，容量为 6L（如图 19）；其中 1 台减速箱润滑油泄漏，地面布满油渍（如图 20）。外走廊东侧堆放着拆下来的自动扶梯零部件，其中拆下来的链条上残留严重的油污，扶手带驱动轮轴断裂，断裂处布满油污（如图 21）。
