G30连霍高速哈密至吐峪沟段改扩建工程HTGJ-4标段项目建设工程“4•12”一般车辆伤害事故调查报告

G30连霍高速哈密至吐峪沟段改扩建工程HTGJ-4标段项目建设工程“4·12”一般

车辆伤害事故调查报告

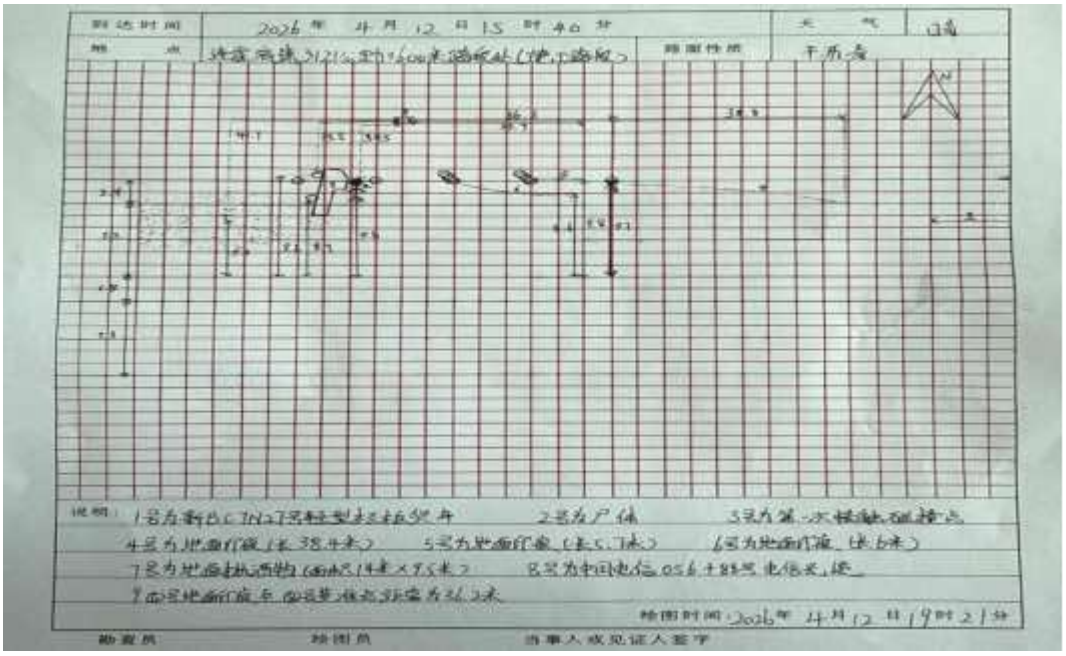
图3 事故现场示意图

（4）车辆碰撞形态及过程为，2026年4月12日，事故车辆由东向西行驶至哈吐4标路段，车辆向西北方向运动，其右前轮与现场道路北侧防护立柱刮擦碰撞，随后其车体又与相邻立柱碰撞并发生翻覆，最终事故车辆车头北尾南向右侧侧翻停于现场道路北侧路肩防护栏区域。

2026年4月12日15时许，吕德辉接到通知开展沥青摊铺工作，随即与寇学吉、吴寿民、沈海主、黄林春四人搭乘新BC7N27号轻型栏板货车前往施工现场。15时14分许，驾驶员寇学吉驾驶新BC7N27号轻型栏板货车沿哈吐4标封闭路段由东向西行驶至出疆方向3121km+600m处，车辆与现场道路北侧防护立柱刮擦碰撞，随后其车体又与相邻立柱碰撞并发生翻覆，最终新BC7N27号车头北尾南向右侧侧翻停于现场道路北侧路肩防护栏区域。

驾驶人安全意识淡薄，在大风天气情况下超速行驶、车辆操作不当，与道路北侧立柱剐蹭碰撞，车辆发生翻覆，造成黄林春胸骨骨折、多发肋骨骨折引起胸腔脏器严重损伤而死亡，是事故发生的直接原因。

（一）元吉华彩劳务公司要深刻吸取事故教训，要严格落实安全生产主体责任，严格执行有关安全生产法律法规、规章及各项标准、规程，完善企业内部安全生产责任制，确保安全生产的责任落实到每个环节、每个岗位。要加大落实全员安全生产责任制度、严格执行操作规程的力度。全面组织开展从业人员教育培训，切实提升从业人员的法律素养、安全生产意识、岗位操作技能及应急处置能力。重点强化车辆驾驶人员专项教育培训，进一步提升其操作规范执行水平和应急处置能力，所有从业人员（含车辆驾驶人员）必须经能力考核合格后，方可上岗履职。严格落实车辆管理，制定“定车、定人、定责”管理制度，所有作业车辆须明确固定驾驶人员。未经教育培训及考核合格的人员，严禁在施工区域内驾驶各类作业车辆，切实筑牢安全生产防线。

（二）新疆公路建设公司要深刻吸取事故教训，要加大对承包单位的监管力度，严格督促承包单位认真履行职责，完善安全生产规章制度和操作规程，督促、指导参建单位开展安全检查工作，加强现场安全管理。进一步加强承包单位的统一协调管理。完善安全生产教育培训内容，开展事故警示教育。完善安全风险分级管控和事故隐患排查体系，对事故危险源进行辨识和分析评估，制定完善防范措施。健全预警接收、传达、响应全流程，明晰各环节责任主体，压实工作职责，确保预警信息快速落地、应急响应及时到位，从源头防范化解安全风险，筑牢防灾减灾和安全生产防线。
