赤峰元宝山赤峰万顺兴隆建筑劳务有限公司“6·26”一般高处坠落生产安全事故调查报告

赤峰市元宝山区政府事故调查组

2026年10月

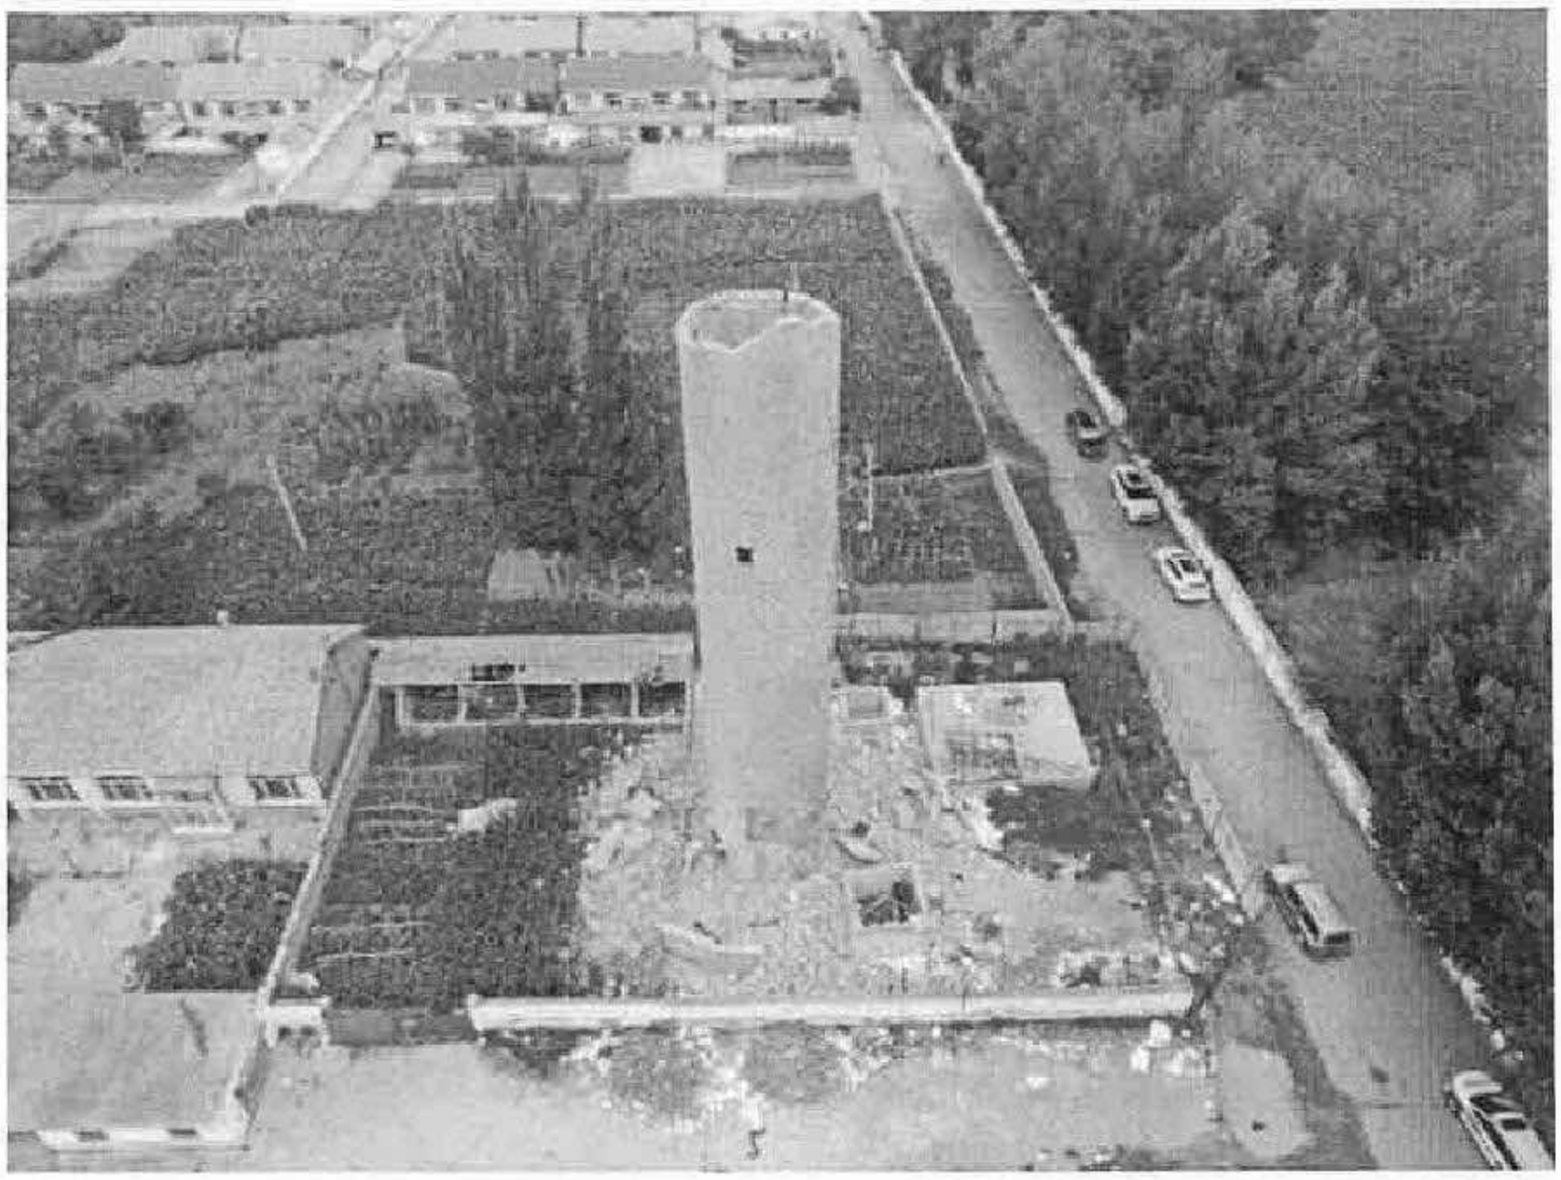
图 1 事故现场鸟瞰图（南侧视角）

事故现场位于赤峰市元宝山区元宝山镇南荒村内，2026 年 6 月 30 日，事故调查组组织专家对现场进行现场勘查。事故现场外围被铁皮围上，水塔周围全是散落的碎块，大小不一，无任何安全标识和标线，仅在靠近边缘的东侧和南侧有绿色防护网，西侧有墙体围挡。水塔采用人工拆除的方法，在水塔内部搭设脚手架，设置拆除平台，操作人员在平台上作业，拆除物从水塔外围散落堆置在地面。勘查过程中对现场情况进行了拍摄，形成了如下事故发生地现场图、水塔内部图等图片：

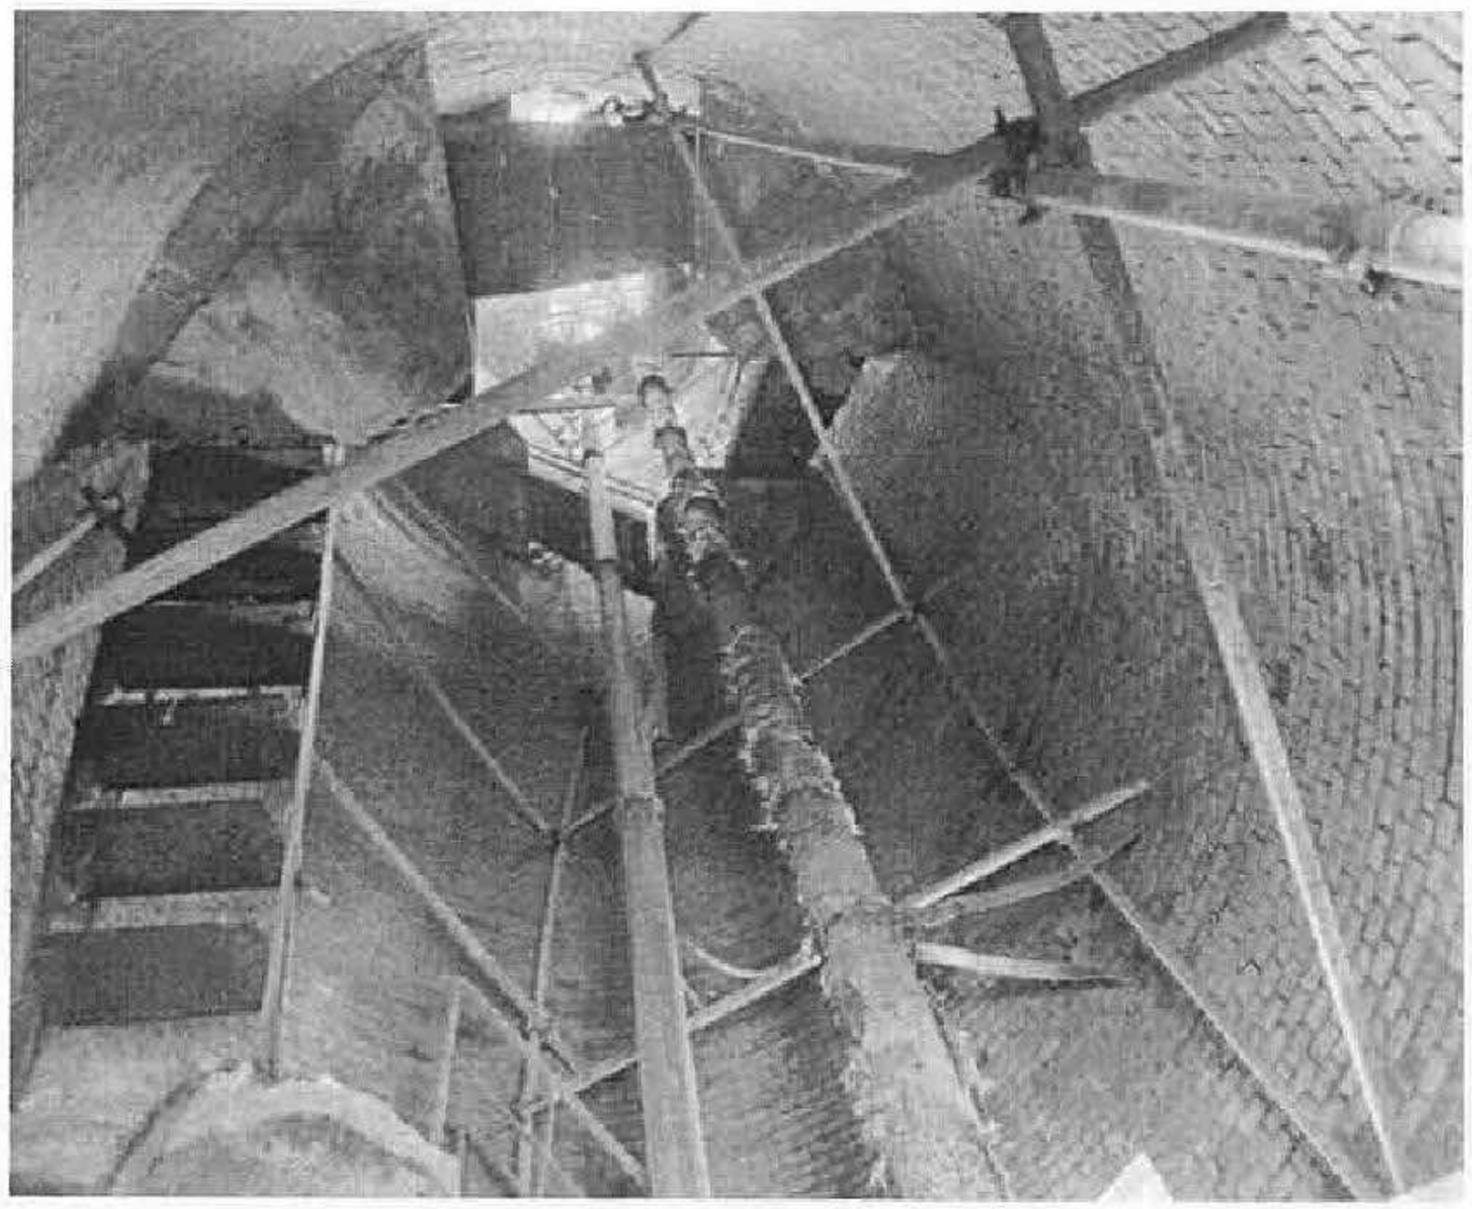
图 3 水塔内部图

经现场勘查及相关人员问询核实，作业人员使用电镐破除构件后，采取向外推送、让切块坠落至地面的方式开展拆除作业。事故发生时，作业人员拆分出来的切块体量过大，作业人员未管控切块倾倒朝向，也未设置防倾倒防护举措，致使切块没有按照预设方向向外倾倒，反而向内侧倾覆，损毁了作业平台以及人员安全防护设施，最终导致高处坠落事故的发生。

赤峰万顺兴隆建筑劳务有限公司。未认真履行安全生产主体责任，无任何安全生产责任制、规章制度、操作规程、安全教育和培训记录等安全生产管理相关的资料，且该公司所持有的《建筑企业资质证书》为施工劳务企业资质，不具备从建设单位直接承揽工程的资质。组织无特种作业操作资格证的人员进行施工作业，未对作业人员进行安全教育和培训，未制定专项施工方案，在作业前未进行安全技术交底。施工现场脚手架搭设不规范，作业层未满铺脚手板，未按要求设置安全平网，未经验收合格即投入使用。
