关于沈阳市皇姑区永安街贾玉增鞋厂“2·10”火灾事故调查报告

【信息时间：2026-05-22】【信息来源：沈阳市皇姑区消防救援大队】 【关闭】 【打印内容】

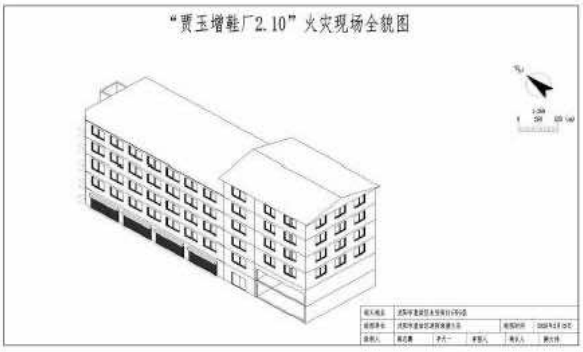
贾玉增提供营业执照照片

贾X增鞋厂，位于沈阳市皇姑区永安街115号五层，建筑面积580.3 平方米，经营业态为鞋类加工，2019年7月承租入驻，共同经营者王X梅（经营者配偶，身份证号码：220422XXXXXXXX6247）。鞋厂整体划分为生产加工车间、库房、厨房、卫生间、办公室、宿舍等功能区。鞋厂经营者贾X增（身份证号码：220422XXXXXXXX6219）提供了名为沈阳市东陵区德益鞋厂的营业执照照片。经查询，沈阳市东陵区德益鞋厂经营场所地址为沈阳市东陵区江东街89号29栋5-7号，登记状态为吊销状态。

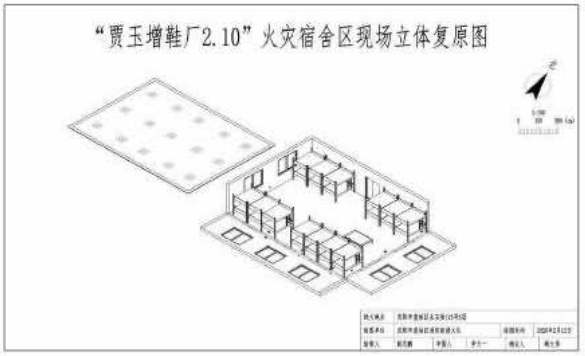
宿舍平面复原图

1.宿舍区东部的铁质床架均向西侧倒伏；宿舍区西侧吊顶的棚板均烧损脱落，龙骨变形脱落严重，东侧吊顶的棚板存在较多残留，龙骨变形脱落较轻；宿舍门西侧一扇受热变形,东侧一扇形状完好。证明火势由宿舍西侧向东侧蔓延。

2.宿舍区西侧呈现：北部的铁质床架变形程度较轻，且呈现向南侧变形倾倒，南侧铁质床架变形程度较重，大部分已倒伏至地面；南侧吊顶的龙骨脱落较重,北侧吊顶的龙骨脱落较少。证明火势由宿舍的西南区域向西北区域蔓延。

3.宿舍区西南区域呈现:西南角(靠西墙南窗户处暖气以南，靠南墙最西侧窗户处暖气以西)地面处地板烧失，其余区域地板尚有留存；靠西墙南窗户处暖气呈现斜坡型燃烧痕迹，其最低点位于该暖气南端下角；靠南墙最西侧窗户西侧窗框烧损程度较重，东侧窗框烧损程度较轻；视频资料显示宿舍区西墙南窗南侧下角处最先出现异常闪光。证明火势由宿舍区的西南角向附近蔓延。
