龙子湖区“8.17”一般高处坠落事故调查报告

龙子湖区政府事故调查组

2025年9月11日

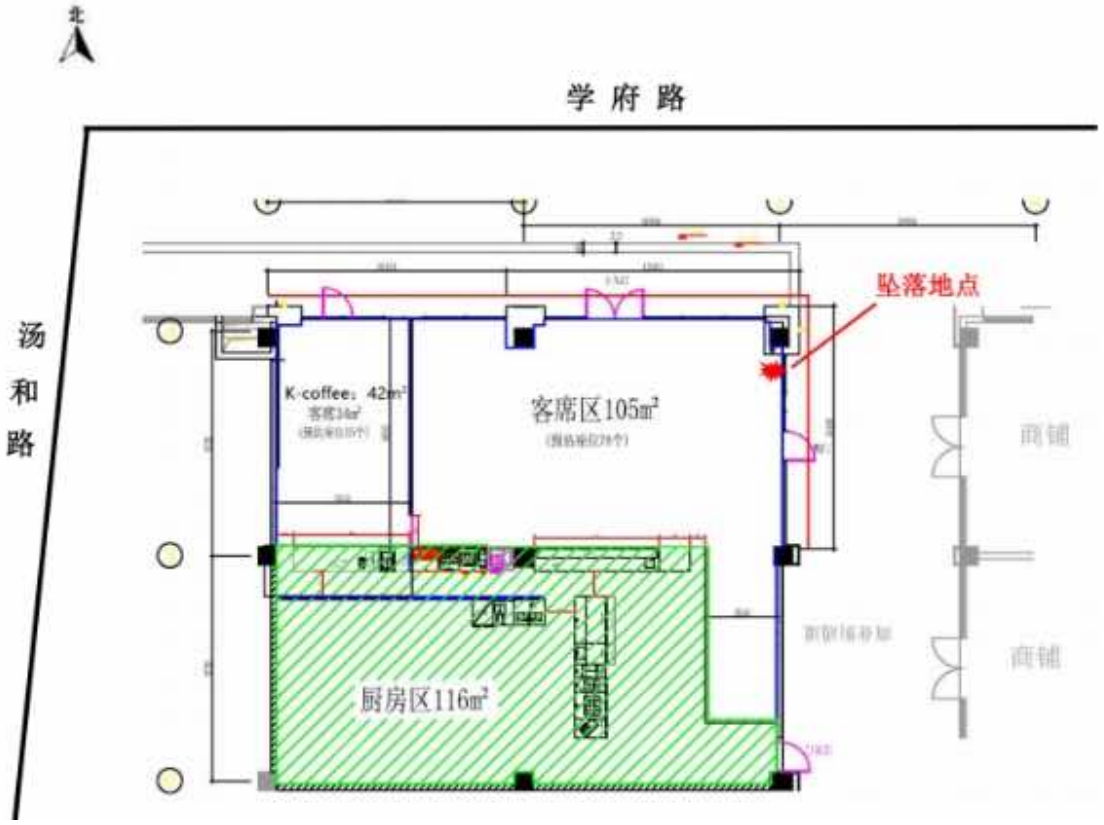
图3 事发前监控画面（时间：08时48分35秒）

2025年8月17日8时46分，汪建勇手拿胶枪在一层脚手架平台（高约1.8m）处对肯德基店外立面缝隙处打胶,因高度不够又在脚手架上搭设木单梯（长约1.5m）;8时48分，汪建勇在地面移动脚手架位置后，并继续向脚手架上的木梯攀登，攀登过程中脚手架因受力不平衡侧向倒塌，随即汪建勇从木梯上坠落，肩部和头部猛烈撞击地面（坠落高度距离地面约2.3m）。现场有人喊“你们的工人受伤了”，正在店内清理工程垃圾的程亲和听到后赶到事发地，发现地面有血迹，脚手架散开。站在店外休息的高晓旭听到坠落声，转身看到汪建勇在地上躺着。现场人员向汪鑫电话报告了事故，汪鑫接到电话后要求现场人员立即拨打120，并随后向发包单位苏州商艺负责人周卫明电话报告。

作业人员汪建勇将木单梯搭设在移动门式作业架（钢管式脚手架平台）上以获得附加高度，且脚手架使用时未采取防止架体移动的固定措施，作业人员在爬梯过程中，梯脚抵靠在脚手架平台边缘，使脚手架架体受力不平衡侧向移动并倒塌，是事故发生的直接原因。
