陕西拙实实业发展有限公司“4·16”一般高处坠落事故调查报告

来源：华州区应急管理局　发布时间：2026-11-13 10:08

2026年4月16日，陕西拙实实业发展有限公司在华州区赤水镇贾家村干线路段开展广电光网线路维护施工过程中，发生一起高处坠落事故，造成1人死亡，直接经济损失约130万元。

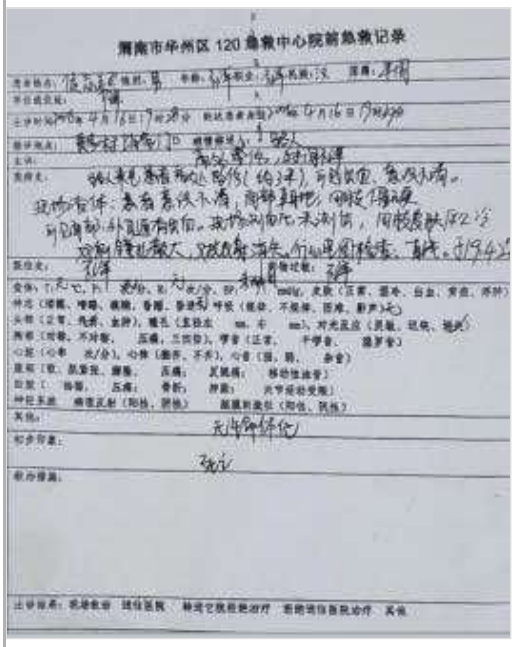
图8 “120”现场急救记录

侯某某，身份证号码：610122********4639，死者系西安市蓝田县人，经救护人员查看：患者意识不清、面部朝下，四肢僵硬，双侧外耳道可见出血，现场血压测不出，双侧瞳孔散大，对光反射消失。心电监测显示恶性心律失常/心搏骤停（记录时间19:42），宣布死亡。

渭南市华州区120急救中心院前急救记录

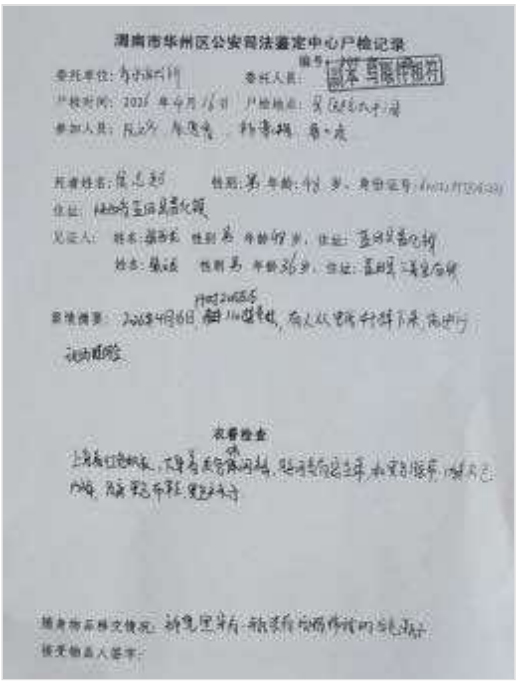
图9 华州区公安司法鉴定中心尸检记录

渭南市华州区公安司法鉴定中心尸检记录
