建平县祥瑞和膨润土有限公司“8·8”一般窒息事故调查报

发布日期：2024-12-26 信息来源：建平县应急管理局

建平县祥瑞和膨润土有限公司“8·8”一般窒息事故调查报告

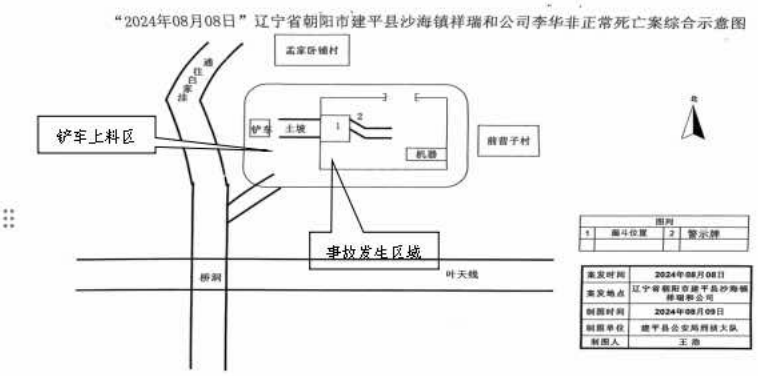
图 1 事故现场平面示意图

1.事故位置：事故发生地点位于建平县祥瑞和膨润土有限公司钠化车间内的上料斗处，现场平面布置情况如图 1 所示，事故发生区域及生产线设3、图4。料斗西侧有一铲车，车头朝西；料斗东侧有一操作台，为看料工疏堵斗内石料作业区域。
