大理市XX乡XX村“5•21”一般坍塌事故调查报告

来源：大理市应急局　发布时间：2026-11-04　浏览量：61

大理市XX乡XX村“5·21”一般坍塌事故

调查报告

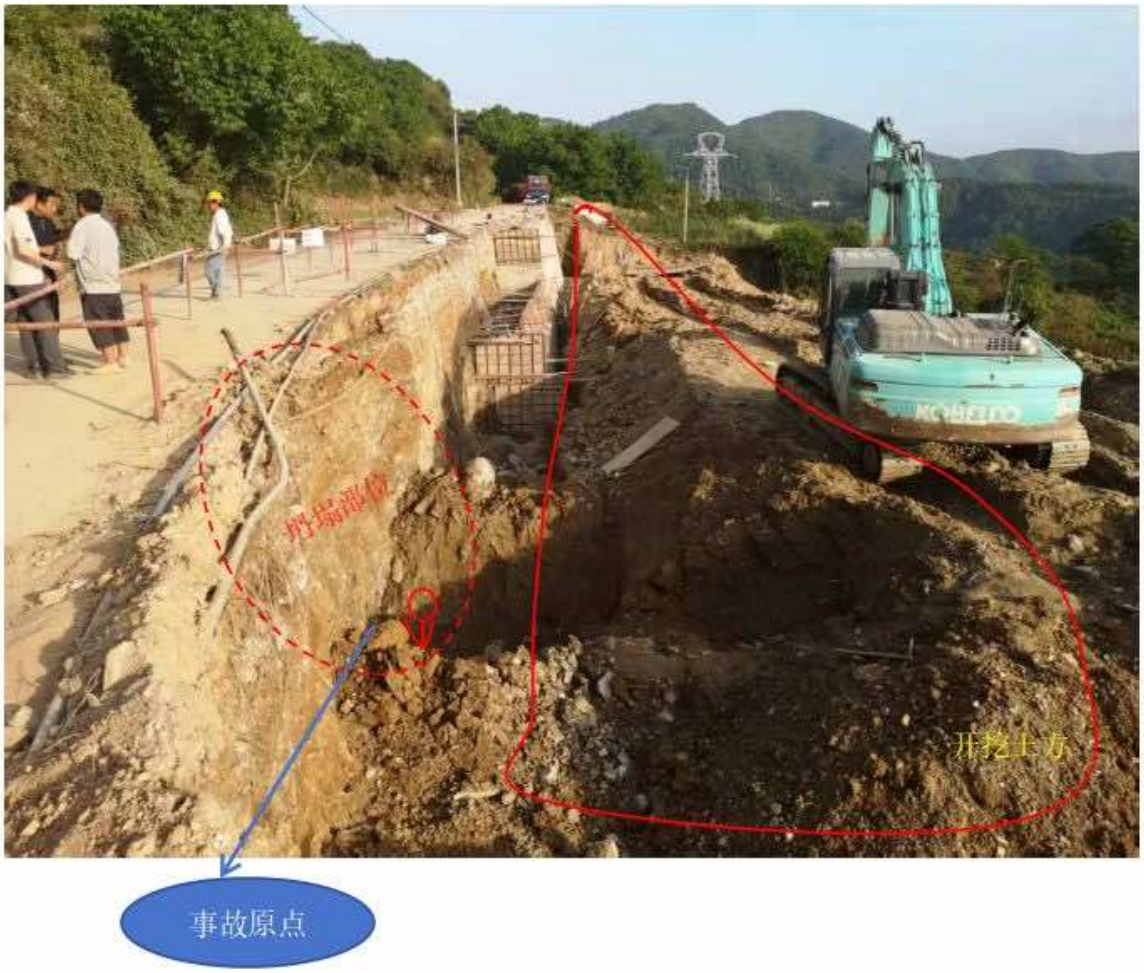
图1 事故现场现场勘验图

3．事故发生在4号基槽，总长15米，开挖边坡≥90°，北侧基坑长7．6米，宽1．8m，深1．6m，中间土埂4m，南侧基槽长3．4m，宽1．8m，深1．6m；

4．4号基槽坍塌高7．5m，宽6m，厚度0．4m－1．2m－0．3m，土方量约50立方米，无任何支护；

通过现场勘验、调查询问，综合环境条件等分析，调查组认为事故的直接原因是：施工过程中，未对开挖边坡及时采取临时安全防护措施，作业人员安全意识淡薄，在发现边坡出现泥土掉块的情况下，冒险进入危险区域作业，边坡土体受开挖扰动失稳发生坍塌埋压人员并导致其伤亡，是事故发生的直接原因。
