宝坻经济开发区东方万隆科技（天津）集团有限公司“9•6”一般机械致害事故调查报告

来源：宝坻区应急管理局　发布时间：2026-11-10 17:10

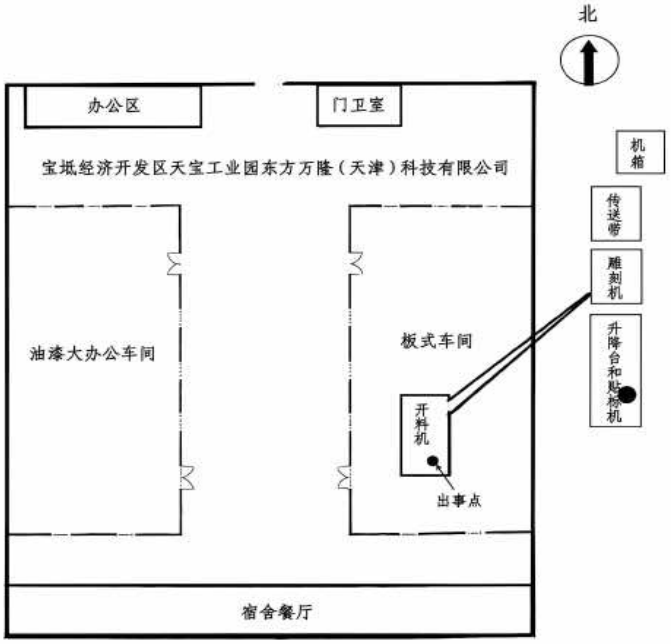
图1 事故现场平面图

事故现场位于天津市宝坻经济开发区天宝工业园东方万隆科技（天津）集团有限公司，公司门口朝北开，公司北侧为门卫室和办公区，东侧为板式车间，西侧为油漆大办公车间，南侧为宿舍和餐厅。板式车间内中部南侧有一南北向摆放的数控开料机。该开料机由南向北依次为贴标机和升降台、雕刻机、传送带平台连接组成，传送带平台东北侧为数控机箱，机箱北端为操控显示屏。贴标机由轨道、推料臂以及推料臂内侧贴标器和外侧吸盘装置组成。轨道位于贴标机东侧，呈南北方向，长4.15米、宽0.32米。推料臂长2米，高0.2米，宽0.15米，推料臂下沿距地面1.03米。贴标器位于推料臂内侧远端，置于方形铁箱内，吸盘装置位于推料臂外侧，为长1.15米、宽0.25米、高0.24米的铁箱，铁箱下面有一黑色吸盘。轨道西侧为升降台，升降台上摆放18块免漆板材，板材长边平行于轨道放置于台面，板材单板长2.44米、宽1.22米、厚度2.5厘米，顶部板材距地面0.94米。板材南端距推料臂北端水平距离0.14米。升降台南侧为固定操作箱及线控一体式脚踏操作杆。

事故发生后，死者蹲在贴标机下面，头朝右侧，脸部紧贴板材，颈部被挤压在推料臂与板材之间。

经现场勘验、调查询问和综合分析，事故调查组认定：开料机运行期间，作业人员擅自进入贴标机危险作业区域，被快速滑动的贴标机挤压致伤，是事故发生的直接原因。

要深刻吸取事故教训，严格落实企业安全生产主体责任。一是强化作业人员安全教育培训，改变重留痕、轻实效的培训模式，针对性开展专项培训和警示教育，严格执行培训考核制度；二是深化隐患排查治理，完善设备安全防护措施，强化作业现场安全检查，建立隐患整改台账，形成闭环管理；三是健全岗位安全责任体系，强化全员安全责任落实，规范作业行为，杜绝各类违章作业行为。
