咸阳经开区陕西公平电子衡器有限公司“5.17”一般爆炸事故调查报告

时间： 2024-09-29 11:00:00 | 来源： 咸阳市应急管理局 | 作者： 调查评估科 | 责任编辑： 秘书科 【字体

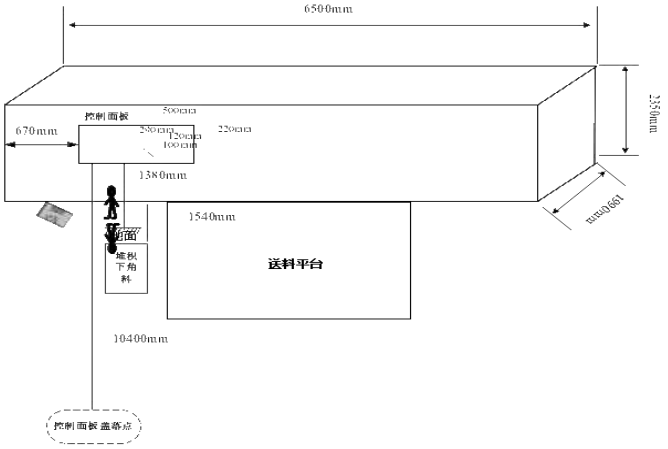
图三事故现场设备损坏情况图

事故发生现场为衡器咸阳公司一层电子衡器生产车间剪板机岗位，该剪板机位于车间东北处，北邻折弯机，南为材料区，东距厂房墙体1.2米。事故坏，剪板机内东侧回程缸与剪板机主体分离，西侧回程缸气缸炸裂解体，分解为大小不等多块，剪板机台面控制盒1.2CM面板因爆炸变形飞出，落点距剪析机厂房玻璃窗损坏，东侧墙体外临窗放置车辆玻璃损坏，两处电缆桥架损坏。爆炸后死者陈XX位于剪板机操作台前端偏左地面，头南脚北向仰面平躺，双脚部部后脑勺下为1CM厚钢板堆集料（原料区北端），前额及眼、鼻勺有血，头部后脑勺下钢板有遗留血迹。

经调查组综合分析认定该起事故的直接原因是：陕西公平电子衡器有限公司咸阳分公司剪板机操作工陈XX违章作业，将压缩氧气充装到回程缸系统[
氧化放热反应并燃烧,导致回程缸气缸爆炸引起控制盒面板飞离打击到陈XX面部，致其倒地死亡。

直接原因分析：剪板机操作工陈XX违反操作规程，将压缩氧气充装到回程缸系统（使用说明书要求充装压力为5-8MPa），回程缸内润滑油和压缩氧气
反应,当氧化反应放出的热量使油脂温度达到其燃点后,会立即点燃油脂并剧烈燃烧,导致回程缸的温度急升,瞬间产生的压力导致了气缸爆炸。爆炸产生的冲
击到陈XX面部，致其倒地死亡。
