贵州金沙窖酒酒业有限公司在建污水储罐“7·26”一般火灾事故调查报告

金沙县人民政府事故调查组

2024年9月

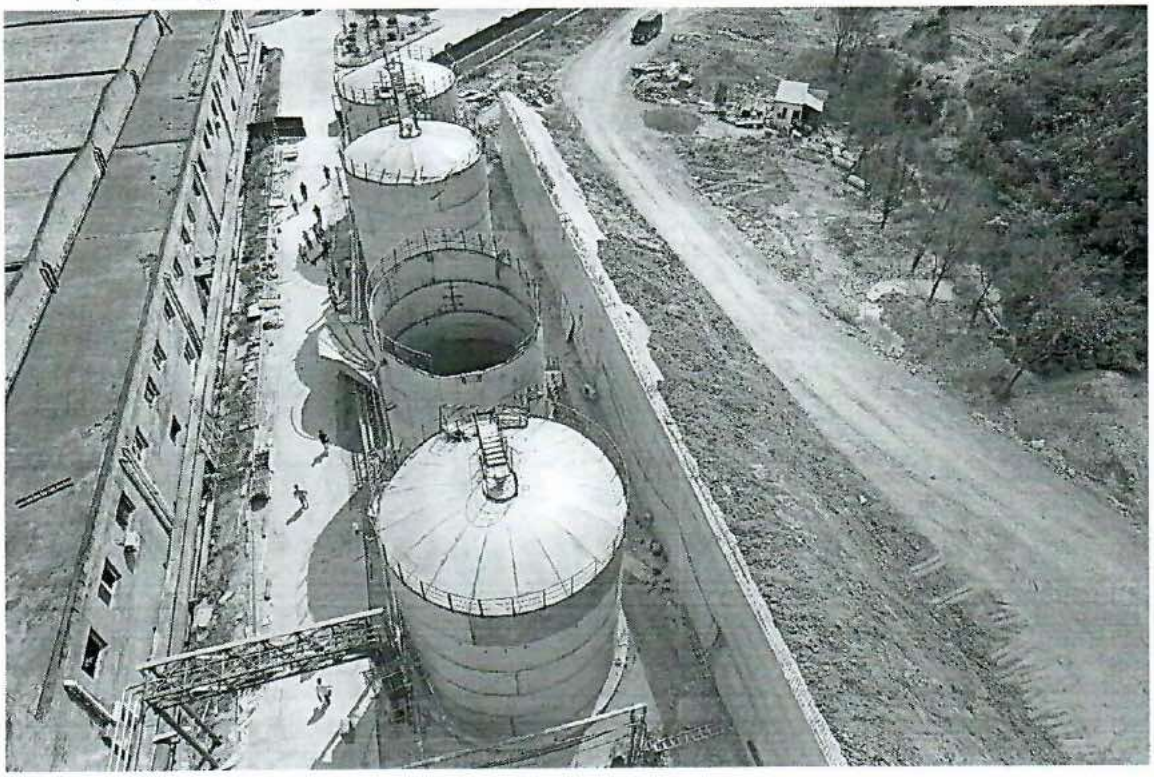
（图一：事故现场全貌）

事故现场（见图一）位于金沙酒业大水厂区制酒4车间11厂

储罐（即发生事故的储罐）、4号污水储罐，污水储罐东侧为闲置的空地，北侧为混凝土围墙，西侧为厂房，南侧有一条通向铁门的水泥道路，道路南侧为厂房。事故现场现场可见3号污水储罐顶盖掉落在地面。

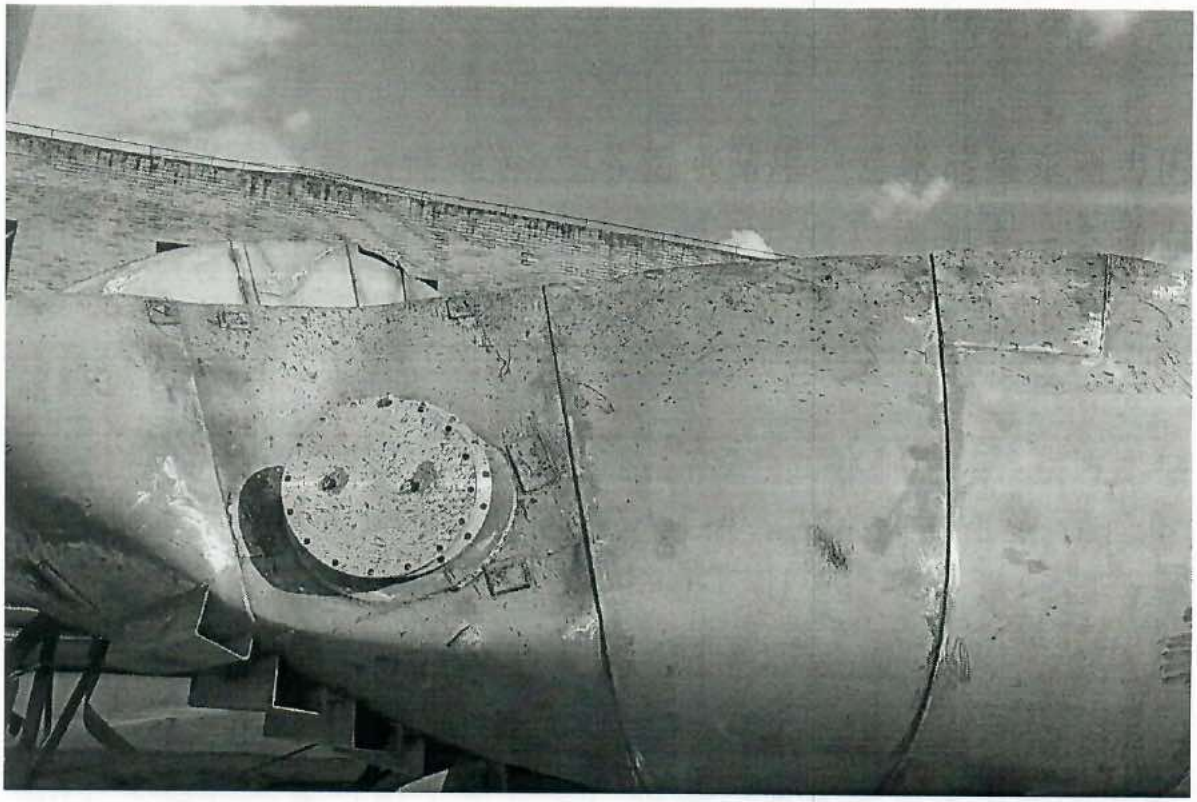
（图二：打磨痕迹图）

1号污水储罐未发现损坏痕迹，在2号污水储罐与3号污水储罐之间地面发现一个变形了的金属盖顶，在金属盖顶的人孔处

发现有大面积的抛洒状油漆，发现在盖顶有多处打磨痕迹（见图二），在距通风口处20cm处发现有60cm×120cm范围的打磨痕迹，在2号污水储罐南侧地面发现有一个装有油漆的黑色塑料桶；3号污水储罐底部与混凝土基座处发现有10cm的间隙，在3号污水储罐、4号污水储罐北侧地面发现三处疑似血迹，在3号污水

贵州省消防总队专家组通过对事故现场勘查认定：该污水储罐属于地上有限空间，罐内污水中的有机物分解产生有毒有害及可燃性气体（如甲烷、氨气、硫化氢等），污水罐内存在甲烷等易燃易爆气体且达到燃爆浓度范围，在事故现场3号污水储罐顶盖上有明显的打磨痕迹。专家组推断事故原因是施工人员在罐顶进行防腐施工打磨作业前，未对污水储罐内气体进行有效置换和检测，在防腐施工打磨作业过程中，打磨产生的明火点燃人孔处逸散气体引起火灾，回火引燃罐内甲烷等易燃易爆气体造成事故的发生；依据《企业职工伤亡事故分类》（GB/T 6441-1986），综合考虑起因物、引起事故的诱导性原因、致害物、伤害方式等，专家组认定该事故类别为违规作业发生火灾并引发燃爆的火灾事故。
