九江湖口九江容汇锂业科技有限公司
“8·26”一般窒息事故调查报告

九江市政府事故调查组

2026 年 10 月

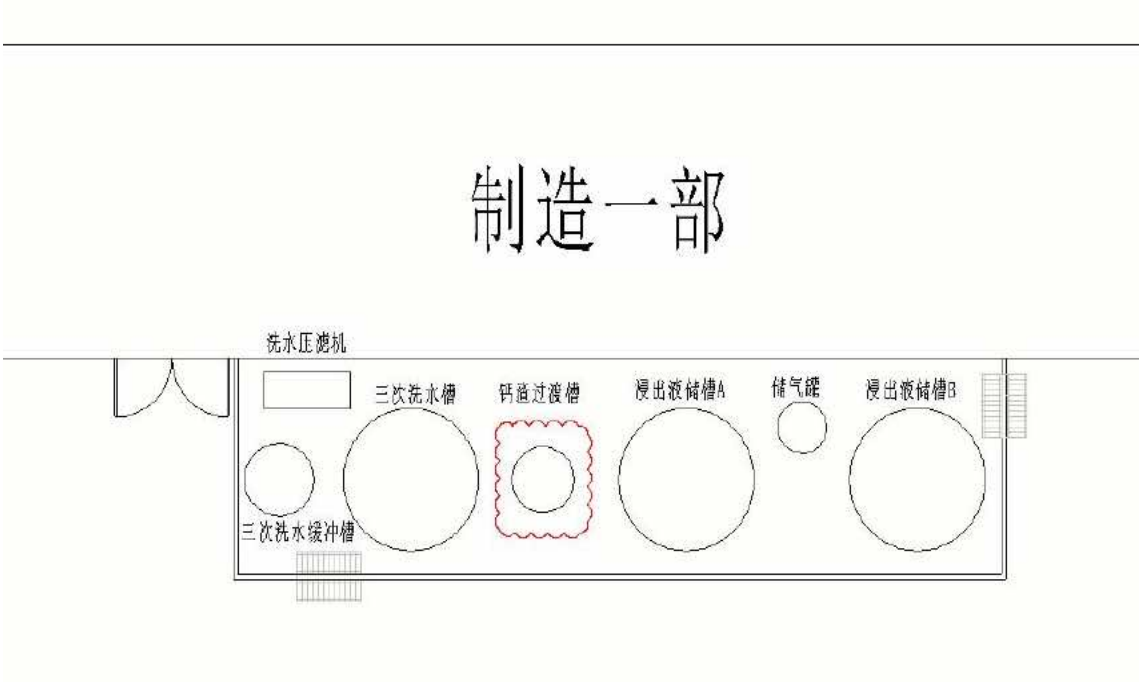
图 1　事故区域布置图

事故区域位于九江容汇公司制造一部与制造二部之间的靠近制造一部的围堰内，围堰内有洗水压滤机、三次洗水缓冲槽、三次洗水槽、钙渣过渡槽、浸出液储槽A、储气罐、浸出液储槽B，详情如图1所示。

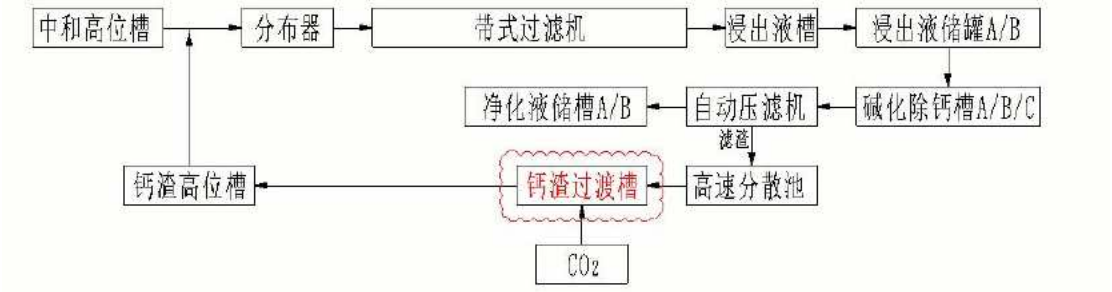
图 2　生产工艺流程图

高速分散池加入钙渣和三次洗水进行剪切，得到的浆料先输送至钙渣过渡槽，钙渣过渡槽通入二氧化碳气体。待钙渣高位槽需要浆料时，启动出料泵将钙渣浆料输送至钙渣高位槽，同时二氧化碳气动开关阀关闭，延时 10 分钟后自动开启。中和浆料与钙渣浆料混合后，经带式过滤机进行固液分离，详情如图 2 所示。

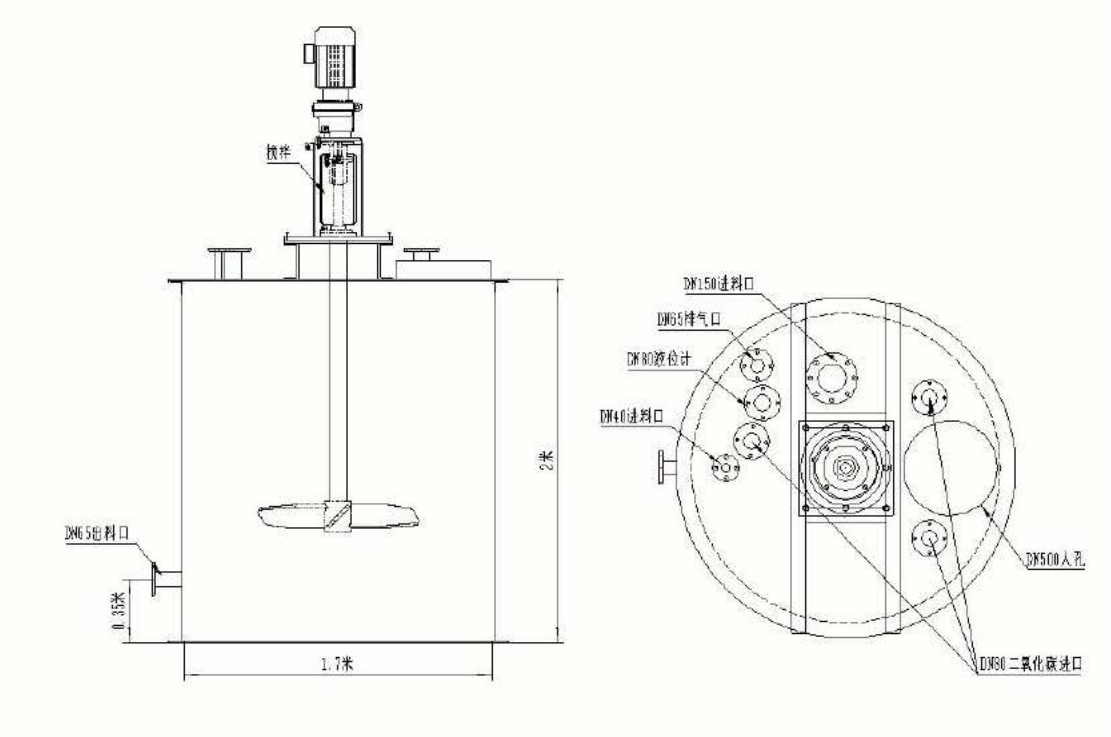
图 3　事故设备剖面图

事故设备为制造一部二工段碱化除钙工序钙渣过渡槽，事故发生在该槽内部，该槽为圆柱体，直径 1.7 米，高 2 米，容积 4.5 立方米，顶部有搅拌和人孔（DN500 人孔）；底部有一个出料口，管口距离底部 0.35 米，连接 DN65 的管道及阀门，详情如图 3、图 4、图 5 所示。

溶解液后，需通入二氧化碳与钙渣中碳酸锂反应以提高锂回收率。2026年5月28日，公司研发技术部提出了增加二氧化碳分布器的内部变更申请，设计院亦出具了初步图纸，但未按《江西省危险化学品建设项目（在役装置）安全设施变更分类实施指南（试行）》要求进行风险评估和履行变更审批手续，擅自实施工艺变更。变更后，该槽由常压液体暂存设备演变为存在二氧化碳聚集风险的受限空间，但安全设施和管理措施未同步配套，现场虽新增氧气探测器（低限值19.5%），但中控室内无位置分布图，无法实现有效监控；槽顶雷达液位计自8月22日起持续显示100%并报警，企业未采取任何措施仍继续生产；操作规程要求操作人员打开人孔直接观察液位，且出料泵停机10分钟后二氧化碳进料阀自动打开，人员观察时可能正处于通入状态，而氧含量探头安装在人孔另一侧、距槽顶1.8米处，无法监测人员呼吸区域气体浓度。

经调查认定，事故的直接原因是操作工潘彬安全意识淡薄，违反受限空间作业安全管理制度和操作规程，在未履行作业审批、未进行通风与气体检测、未佩戴个体防护用品的情况下，擅自进入存在高浓度二氧化碳的钙渣过渡槽，导致吸入高浓度（70.8%）二氧化碳后窒息死亡。

全市各企业特别是危险化学品企业，要对照本次事故暴露出的问题，逐条逐项查找自身不足，真查实改。九江容汇公司要针对钙渣过渡槽二氧化碳工艺变更、雷达液位计故障未处置、受限空间人孔未物理隔离等突出问题立即制定整改方案，经验收合格后方可恢复生产。在此基础上，所有企业要突出抓好以下工作:

二要强化受限空间风险管控。各企业要将可能积聚有毒有害气体的槽、罐、塔、管线等设备设施全部纳入受限空间管理，完善台账、逐一辨识风险。所有受限空间人孔、出入口必须采取物理隔离、上锁管理等强制性措施，钥匙专人保管，防止人员擅自进入。作业必须严格执行《危险化学品企业特殊作业安全规范》（GB 30871-2022），落实作业审批、现场监护、气体检测和强制通风措施，做到“先通风、再检测、后作业”。气体检测报警装置要合理布置，确保有效覆盖人员作业和呼吸区域，报警信息必须及时处置、闭环管理，严禁设备报警后仍带病运行。
