抚顺清原中国有色集团
抚顺红透山矿业有限公司“6·21”
一般车辆伤害事故调查报告

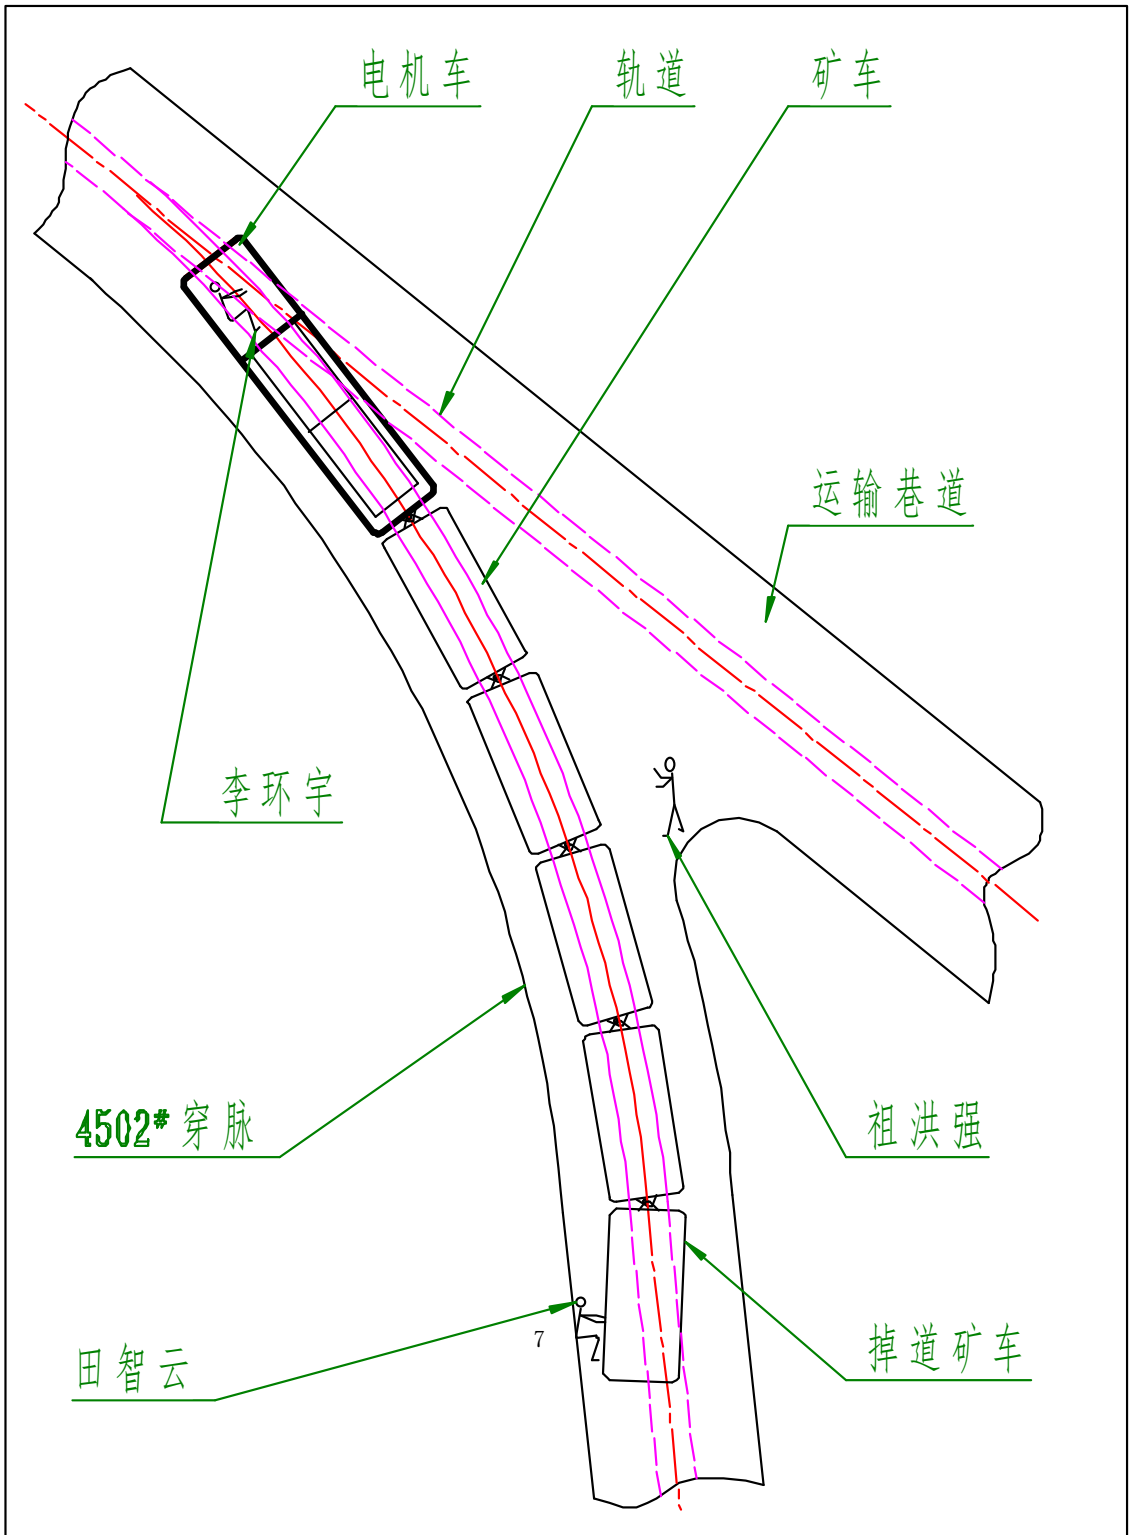
图 1 事故现场平面示意图

图 2 4502 穿脉

图 3 事故电机车

图 4 事故矿车

图 5 事故矿车与巷道壁距离

图 6 死者被挤压位置

图 7 事故地点轨道（俯视）

事故地点位于铜锌矿作业一区-827m中段4502穿脉弯道处（距离-827m中段水平运输巷10m），-827m中段水平运输巷道尺寸约为3.0m×2.8m，4502穿脉尺寸约为2.7m×2.5m，现场支护类型为Ⅰ级顶板支护（不支护或局部锚杆、锚网、金属支架、喷射混凝土支护等）。事故路段轨道转弯半径设计为25m，按照有关安全规定内外轨道应有高差，以保障车辆稳定运行，实际事故路段内外轨道无高差，事发路段轨道没有按规定高出道枕，碎石泥水与轨

道顶面平齐。涉事车辆由一辆ZK7-600/250型电机车和5节装满矿石的ST-8型梭式矿车组成，车辆尾节矿车发生掉道，向前进方向左侧偏离。电机车无设备铭牌、未配备启动警示铃。
