发文机关：伊州区应急管理局　成文日期：2025-07-04　主题分类：主动公开

哈密高新区山东长龙三辉建设工程有限公司“3•14”一般物体打击事故调查报告

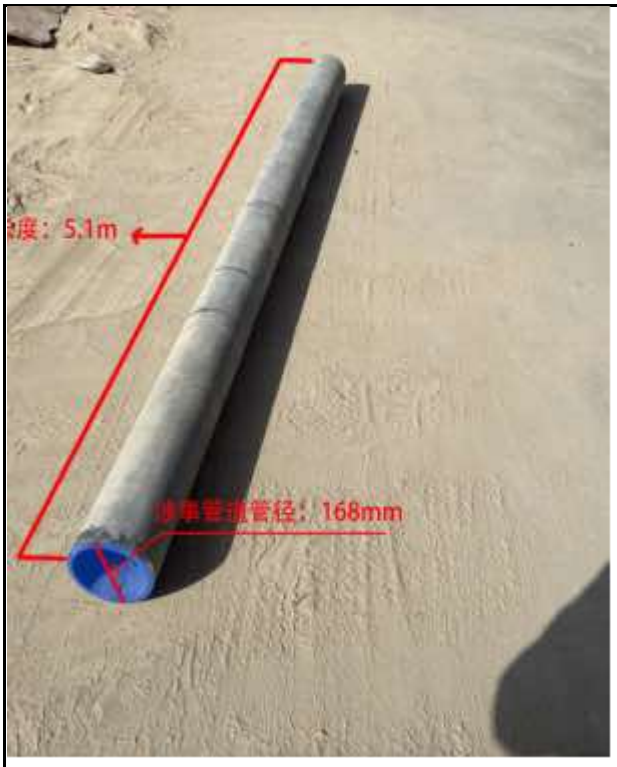
（图1 涉事管道）

事故发生地位于新疆中和合众新材料有限公司年产100万吨羧酸及其下游产品一体化项目L段管廊6轴至7轴之间，涉事管道名称为除氧水DOW-10091001，长度5.1米，管径168毫米（图1）。位于二层管廊桥架上，二层管廊至地面高度为8.27米（图2）。

长龙三辉普工张某勤在L段管廊6轴至7轴下方作业时，二层管廊桥架上的除氧水DOW-10091001-150管道滚落，砸中张某勤，此为事故发生的直接原因。

1.长龙三辉（事故发生单位）安全生产主体责任缺失。一是施工方案未经审批擅自施工。二是现场未配备专职安全员。三是现场安全管理不到位，L段管廊6轴至7轴之间除氧水DOW-10091001-150管道（涉事管道）吊装至二层管廊桥架后，未对吊装后的管道采取有效加固措施，不符合《建筑施工起重吊装安全技术规范》3.0.24的要求。四是对作业人员进行三级安全培训教育时长不足，不符合《住房城乡建设部办公厅关于贯彻落实〈国务院安委会关于进一步加强安全培训工作的决定〉的实施意见》第（九）项的学时要求；未对作业人员进行安全技术交底，违反《建设工程安全生产管理条例》第二十七条规定，导致现场作业人员安全意识淡薄。

（一）长龙三辉作为施工单位，要认真汲取事故教训，举一反三，认真学习《中华人民共和国安全生产法》等法律法规，落实安全生产主体责任。一是要强化现场安全管理，严格执行安全操作规程，确保施工人员落实操作规程要求，对吊装作业加强监管，防止管道坠落。二是加强隐患排查治理，定期开展安全隐患排查，对发现的问题立即整改，确保隐患及时消除。三是规范管道吊装到位后的固定措

施，防止管道滑落或倾倒。四是加强安全技术交底工作，施工前进行详细的安全技术交底，确保作业人员了解安全风险及防范措施，对特殊工种人员进行专项培训，确保持证上岗。五是设置安全警示标识，在危险区域设置明显的安全警示标志，提醒人员注意安全。对吊装作业区域进行隔离，防止无关人员进入。

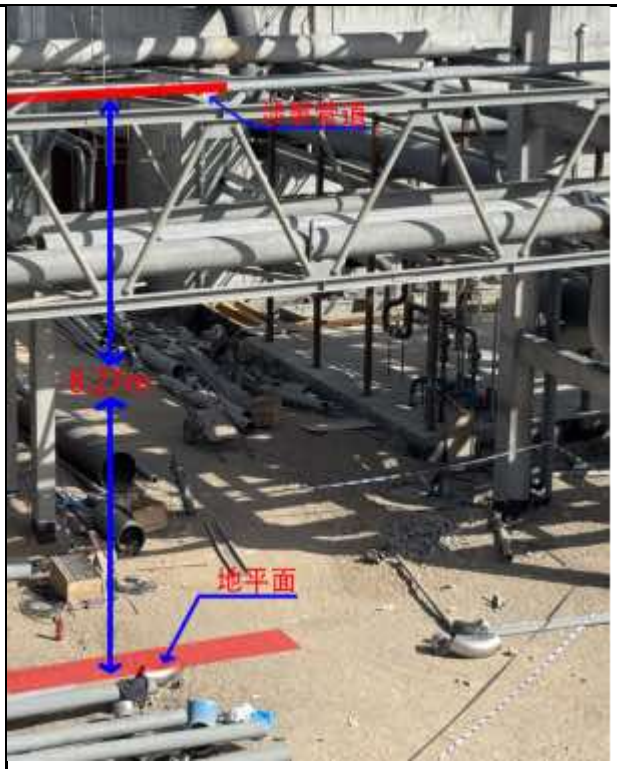
（图2 事故现场图）

2025年3月14日7时50分许，班组长王某彬召开班前会，安排张某勤负责L段管廊6轴至8轴吊装管道辅助工作，9时许，长龙三辉管工李某鹏与王某文对L段管廊6轴至7轴之间的除氧水DOW-10091001-150管道（涉事管道）进行吊装，10时许，管道被吊装至L段管廊6轴至7轴二层管廊桥架上，随后，李某鹏与王某文开始吊装L段管廊7轴至8轴之间FG-10091003-500燃料气管道，11时12分许，王某彬与张某勤在固定FG-10091003-500燃料气管道法兰时，张某勤走至L段管廊6轴至7轴下方，除氧水DOW-10091001-150管道从高8.27米的二层管廊桥架滚落，砸中张某勤。
