湾沚区安徽宏晟智能装备有限公司厂房拆除工地“7•4”一般物体打击事故调查报告

2026年7月4日7时许，湾沚区安徽宏晟智能装备有限公司厂房拆除工地发生一起物体打击事故，造成1人死亡，直接经济损失80万元。

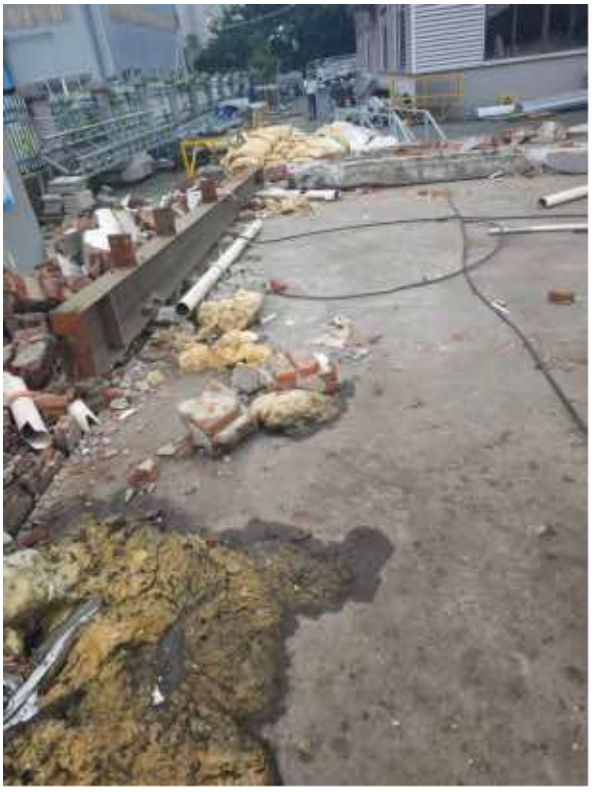
事故现场位于安徽宏晟4#车间拆除现场，距离西侧危废库2.1m，距离北侧5#厂房15.4m，现场无血迹。

图1. 事故地点

图2. 事故地点南侧环境

图3. 事故地点西侧环境
