辽河油田建设有限公司西气东输三线项目（礼泉段）“1·3”一般坍塌事故调查报告

2024年1月3日上午11时10分左右，西气东输三线中段项目线路五标段CD042#1桩（礼泉县城关街道杨庄子村小范组）附近发生一起管沟坍塌事故，造成经济损失320余万元。

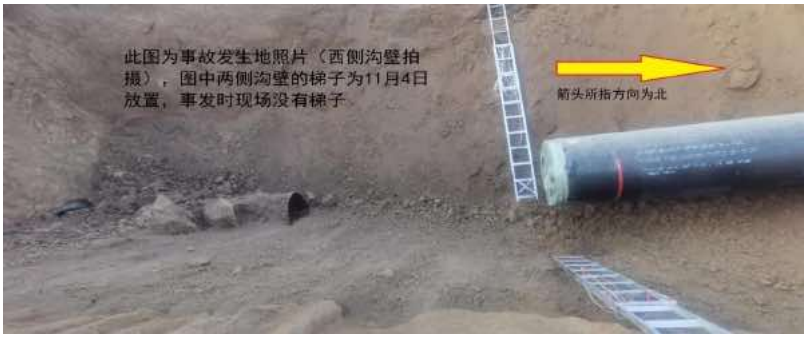
事故现场图一

事故现场位于咸阳市礼泉县城关街道杨庄子村小范组，系西气东输三线工程第五标段XQ03T02-CD042-002-SZ-L-G1-LHL12连头施工点。事故发生地点处，现场可见一条南北走向的管道开挖作业沟槽，沟槽内有一根长约5米、直径约1米的黑色管道已整体外露。沟槽底部堆积有坍塌的泥土。沟槽向南为下穿部有明显坍塌痕迹，坍塌后的边坡上段坡度约75°。沟槽西侧为泥土堆场，东侧为民房，连头处实际开挖深度距离村道顶标高5.0米。

辽河油建在第五标段XQ03T02-CD042-002-SZ-L-G1-LHL12连头施工时，现场基槽开挖深度超过5米，未进行危大工程的识别，未编制专项施工方案并进危险性较大分部分项工程相关规定，未采取安全支护措施导致沟壁失稳坍塌是本次事故的直接原因。

1.管沟深度大于3米以后，未采取二次放坡和消方等措施，减少管沟壁的承载受力，降低塌方风险。
