滇池度假区万科银海泊岸 2 期“3·10”一般高坠事故调查报告

滇池度假区万科银海泊岸 2 期“3·10”事故调查组

2026 年 5 月 8 日

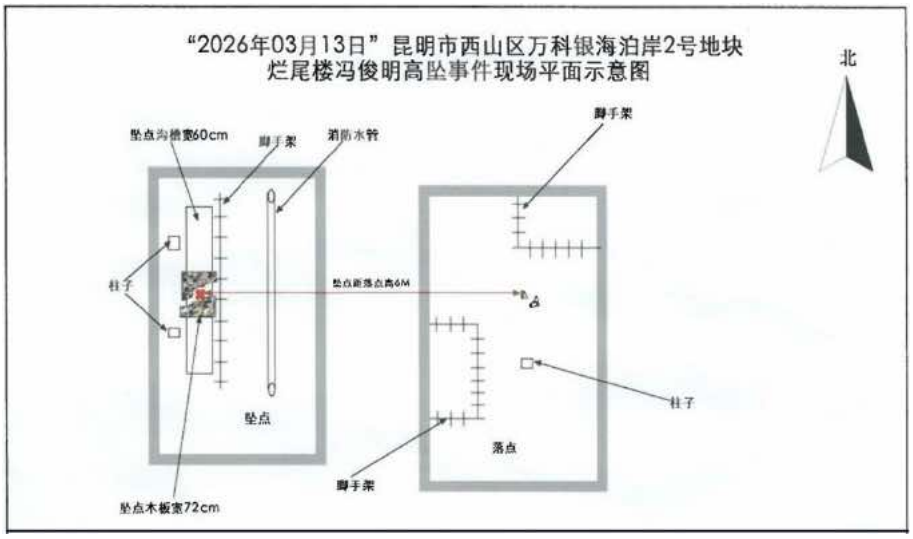
图2 事故中心现场

事故现场位于万科银海泊岸 2 号地块停工项目楼栋西侧施工区域，中心现场见一个预留狭长洞口，洞口西侧见两个立柱，设有两个脚手架围挡，围挡东侧地面上见一根红色水管。洞口上方覆盖有木板，其中洞口中部见一块木板明显破损。经测量木板宽为 72 cm，洞口宽为 60 cm。根据项目现场人员描述，坠落人员是 2026 年 3 月 10 日 11 时许因施工过程中踩破洞口上覆盖的木板后失足坠落到下一层地面。后勘验人员在项目人员带领下来到下一层坠落点。坠落点北侧墙体和西侧墙体处见脚手架，在坠落

点地面上见木板碎屑。经测量木板碎屑所处地面距离坠落点洞口破损木板水平面高约 6m。其余未见异常。

冯某明安全意识淡薄，进行施工作业时擅自进入洞口围挡区域，踩踏腐朽的防护木板导致失足坠落。根据调查，2026 年 3 月 10 日，冯某明、何某明、蔡某华 3 人在万科银海泊岸 2 号地块停工项目进行基坑积水抽排施工作业。10 时 30 分许，冯某明在一楼设置排水管时，跨越防护脚手架围挡，踩踏洞口上方铺设的木板，木板腐朽破碎，导致其坠落。万科银海泊岸 2 号地块项目自 2021 年停工，施工区域临边、洞口防护设施年久腐蚀，破损风险系数较高，冯某明缺乏风险辨识和防范能力，未能有效辨别作业现场风险隐患并加以防范。

防护栏杆及密目网或工具式栏板等措施。盖板须有防止位移或固定位置的措施，不允许用施工材料随意盖设。根据调查，2021年12月，万科银海泊岸2号地块项目全线停工，12月7日，甬商公司、拓达公司及监理单位、咨询单位召开“关于万科银海泊岸2号地块项目全线停工的现场处置方案会议”，会议达成意见第（7）条明确：对施工现场所有临边、洞口进行隐患全面排查加固处置，保证停工期间安全，现场已搭设好的四口五临边洞口防护栏杆停工期间全部保留不拆除。2026年3月13日现场勘查时，整个项目现场临边防护密目网破损、脱落，重点部位警示标志不足。案涉坠落点为一楼预留洞口，宽60 cm，拓达公司仅用宽72 cm、厚约2 cm的木板进行简易铺盖，且未进行有效固定。反映出拓达公司对停工项目临边、洞口的防护措施设置不符合标准要求。拓达公司未能提供停工期间留置人员的现场管理及巡查检查记录，说明拓达公司对停工项目的管理以及停工现场各类设施设备的维保流于形式。

（一）强化停工项目安全管理，落实封闭与巡查制度。建筑施工领域相关单位必须立即行动，对停工项目进行全面排查，消除风险隐患，所有临边、洞口必须按照国家规范设置防护，并悬挂醒目的安全警示标志。进一步建立巡查机制，必须安排安全管理人员在停工期间定期对现场进行全覆盖巡查，并建立书面巡查记录，严禁巡查流于形式或长期中断。
