伊犁新疆文铭人造草坪有限公司“5·16”一般机械致害事故调查报告

伊犁哈萨克自治州人民政府事故调查组

2026 年 8 月

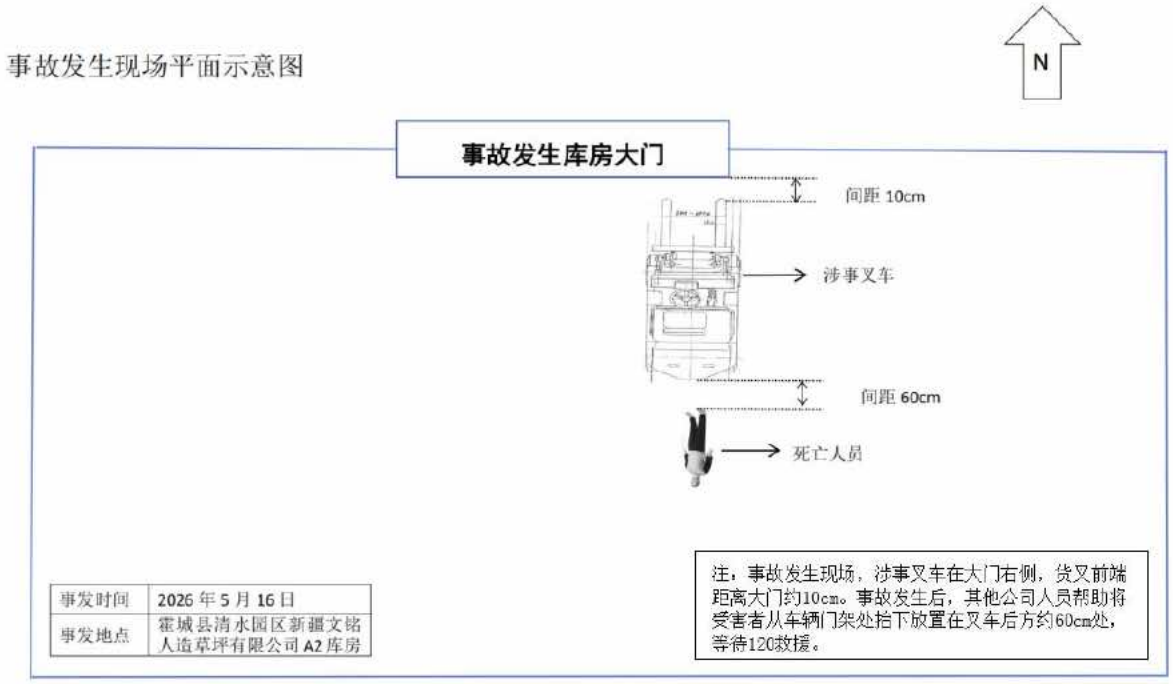
图 2 现场模拟照片

调查组通过调取查看监控视频、模拟现场、询问现场救援人员等，还原了事故发生经过。涉事库房系该公司老厂区A2库房，该库房卷帘门高度4.2m，手动开门拉链离地面3.3m。2026年5月16日9时至9时20分，马小龙独自到达老厂区A2库房上班。当时库房处于停电状态，马小龙（身高1.72m）将叉车开至库房内部卷帘门右侧，将货叉升至距地面约2m处，在叉车启动状态下攀爬至货叉上，拉动卷帘门手动开关拉链进行开门作业。在卷帘门升至约三分之二处时，马小龙试图经挡货架从货叉上下来，在站至叉车门架与驾驶室之间的过程中，脚部误触碰驾驶操纵杆（门架前、后倾杆），致使叉车门架向驾驶室方向后倾，马小龙面朝叉车前进方向，被挤压于叉车门架与驾驶室之间，造成事故发生。

攀爬至升起的货叉上手动拉动卷帘门开关拉链，在操作完毕下来过程中，脚部误触碰叉车驾驶操纵杆（门架前、后倾杆），导致叉车门架向驾驶室后倾，身体被挤压于叉车门架与驾驶室护顶架之间，造成胸部塌陷后死亡。系一起操作人员在非正常作业状态下违规操作所致事故。
